## TC型省力化軌道の再敷設工事へのD・BOX導入による効果の検証

東日本旅客鉄道(株) 正会員 ○木村 宏  
東日本旅客鉄道(株) 正会員 仁藤 雄基

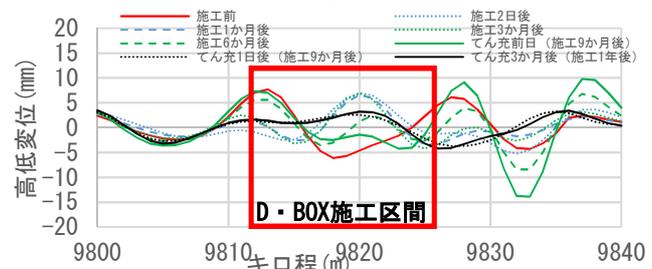
図2 施工箇所①の軌道状態

図2に、施工箇所①の軌道状態推移を示す。軌道状態推移からは、D・BOX施工後からてん充を行うまでの間に施工区間で軌道の沈下進みが確認されるが、現場にはこれまで生じていた噴泥は認められずD・BOX施工の効果が確認された。D・BOX敷設後の軌道変位進みは、-3.99(mm/100days)であったがてん充時につき固めによる軌道整備も併せて施工した結果、安定した軌道状態を維持している。てん充3か月後までの施工区間内における最大軌道変位進みは-0.38(mm/100days)であり、TC軌道設計時に想定している軌道変位進みの範囲(-0.27~-0.41(mm/100days))に収まっており、施工前から大きな改善が見られた。

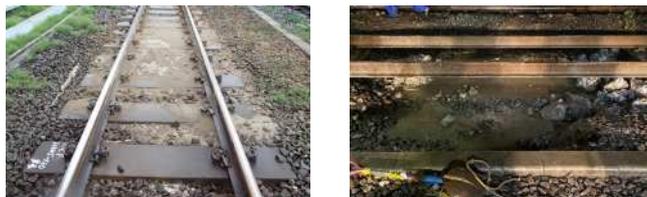
(a) 施工箇所② (b) 施工箇所③  
写真1 軟弱路盤箇所の現場状態

写真1に、軟弱路盤箇所の現場状態を示す。施工箇所②、③はTC軌道のてん充層下に滞水している路盤が軟

弱な箇所であり、D・BOX 工法での施工前年から年2回のレール面整正を実施していた。

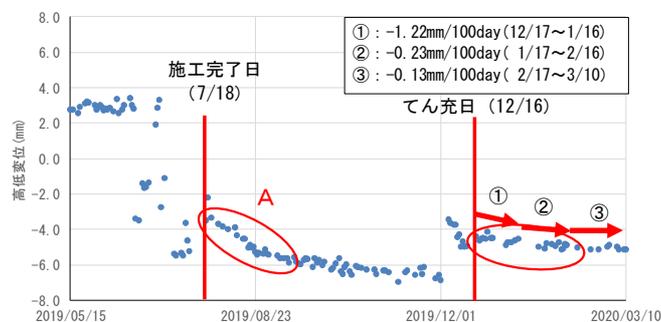
図3 施工箇所②の軌道変位推移

図3に、施工箇所②の軌道変位推移を示す。これはD・BOX 敷設施工前から2020年3月までの軌道状態推移を示す。D・BOX 敷設後においては初期沈下が軌道変位に現れており(図3 A部)、施工2か月ほどで収束している。つき固め及びてん充後の軌道変位進みはTC軌道における想定進みより大きい $-0.81(\text{mm}/100\text{days})$ となっており、てん充後から3か月後までの軌道変位進み量に影響を与えた。一方、てん充後の軌道変位進みを2か月後から3か月後に限り確認すると、軌道変位進みは $-0.13(\text{mm}/100\text{days})$ となり、期待通りの効果を示している。一方で、てん充後から発生した沈下については他の施工箇所においては見られていない。当該箇所については排水対策を施していないことが影響している可能性があるため、追跡調査を実施する考えである。

また、てん充後の沈下については、施工箇所②において顕著な軌道変位進みが確認された。これは排水対策不足により発生した可能性もあることから、今後は路盤状態の確認等を進めていく考えである。

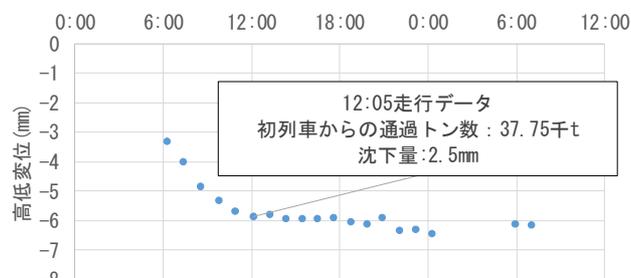
図4 施工箇所③のD・BOX 敷設後の軌道変位の推移

図4に、施工箇所③のD・BOX 敷設後の軌道変位の推移を示す。この結果、D・BOX 敷設後の初期沈下は、初列車通過から7時間程度で収束しつつあることが判明した。沈下収束時の列車通過トン数は約37.8千t、最初のモニタリング搭載列車から収束傾向となった時点までの沈下量は2.5mmであった。沈下収束後は通トン約106.8千t(午前7時ごろ)までに新たな沈下は確認

されていない。このことからD・BOX 工法の初期沈下は施工翌日にはおおそ終了していると考えられる。
