凍害により損傷したスラブ板における補修方法の検討

東日本旅客鉄道株式会社 正会員 ○川瀬 俊明
 東日本旅客鉄道株式会社 菅原 健也
 東日本旅客鉄道株式会社 鈴木 了平
 東日本旅客鉄道株式会社 平賀 有輝

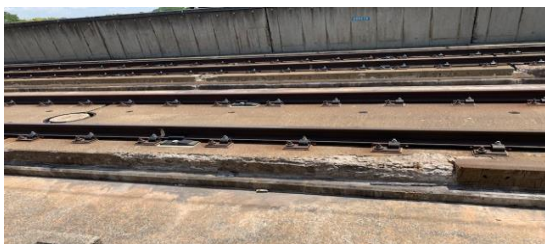
図-1 スラブ本体の損傷状態

図-1に当技セ管内における、スラブ本体の損傷について示す。欠損がスラブ側面部および端部において発生し、特に損傷が著しい箇所においては、鉄筋部が露出し錆が発生している。

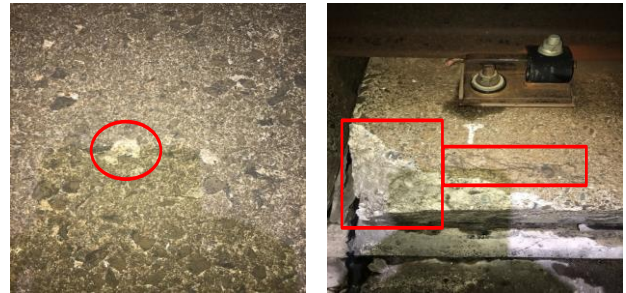
図-2 目視調査での不良状態

鉄道総合技術研究所と合同で目視調査を実施した。調査の結果、図-2に示すようにスラブ板表面にポップアウト（円錐状の剥離）やスケーリング（フレイク状の

ひび割れ）が確認された。これらは、凍害において引き起こされる劣化現象である。

以上の調査結果より、スラブ板の損傷・劣化の原因は凍害によるものと推定する。
