## 継目板ボルト折損原因の検討と管理方法に関する考察

東日本旅客鉄道（株）	正会員	○柳森	和真
東日本旅客鉄道（株）		古川	侑里
東日本旅客鉄道（株）		後神	拓也
東日本旅客鉄道（株）		小松	伸也
東日本旅客鉄道（株）	正会員	小松	佳弘

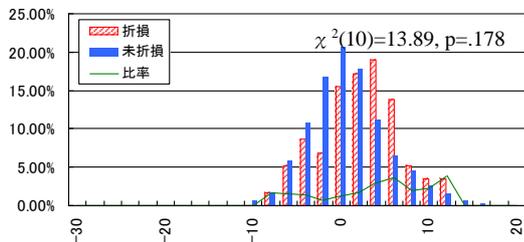
図4 遊間量（修正遊間－規定遊間）の確率分布

そこでまず規程遊間量と測定遊間量の差を同一線区内のボルト折損継目とその他の継目で比較した。結果を図4に示す。図5に示すようにボルト折損継目とその他の継目で遊間量の分布に統計的に有意な差は認められなかった。

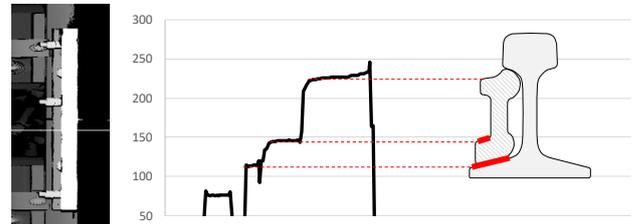
図7 距離画像と継目部の高さ

軌間内側の継目板を対象にタイプレートの敷設勾配、カント、レーザーの設置角度の傾き（マクラギ方向）を補正するために、レール底部（設計勾配 1:4）と継目板下縁部（設計勾配 1:4）の差を算出し継目板の傾きとした。図8に示すように誤差はあるものの、距離画像においてもボルト折損箇所の継目板の傾きが大きい傾向を確認できた。
