## 大断面シールド工事におけるツイストロック式把持軸の破断に関する報告

清水・五洋特定建設工事共同企業体  
JIM テクノロジー(株)

〔工事名称〕 東京国際空港際内トンネル他築造等工事  
〔発注者〕 国土交通省関東地方整備局  
〔施工者〕 清水・五洋特定建設工事共同企業体  
〔工事場所〕 東京都大田区羽田空港内  
〔工期〕 平成28年6月7日～令和2年5月29日  
〔主要工種〕 泥水式シールド工  $\phi 11.93\text{m}$ ,  $L=1,854\text{m}$   
発進立坑  $L=28.7\text{m} \times W=16.7\text{m} \times H=18.45\text{m}$   
函渠部  $L=62.95\text{m}$ , U型擁壁部  $L=156.5\text{m}$

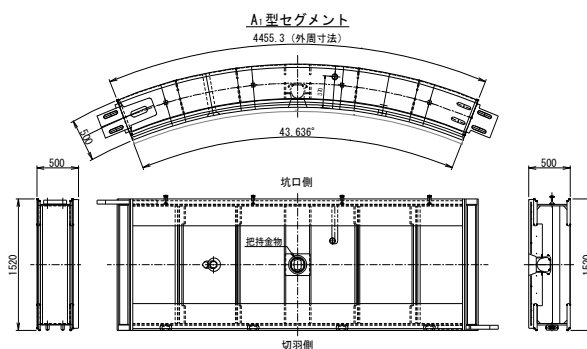
図-1 セグメント構造図

セグメント構造図を図-1に示す。エレクターによる把持部は、把持金物が埋め込まれており、写真-1の把持軸を挿入して90度回転する事でセグメントを把持する、ツイストロック式を採用した。

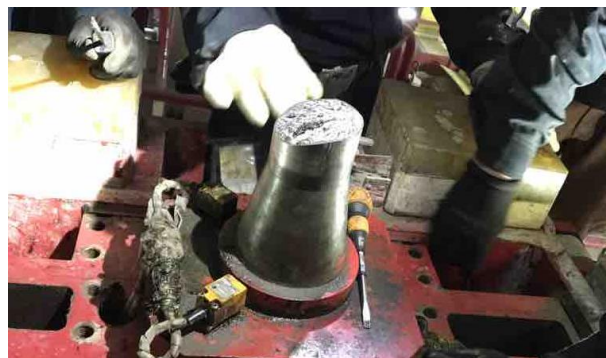
写真-2 把持軸破断状況

シールド工は、平成30年8月27日より掘進を開始した。令和元年9月21日、968リングのセグメントを組み立て時、1ピース目を把持し、セグメントフィーダーからシールド機テール部に降ろす際に破断が発生した。

把持軸は、セグメントの把持金物に挿入される箇所を根本で破断していた。破断の原因が旋回力だと仮定した場合、最も強度が厳しい位置は破断箇所の少し上の部分となる。そこで、この位置で組立動作ごとに発生応力を算出し、許容応力との照査を行った。結果を表-1 に示す。安全率の最も小さい値は、長期で1.6、短期で2.0 と比較的小さい値であったが、いずれの場合も発生応力は許容応力内であった。

破断した把持軸に対し材料調査を行った。  
素材の成分調査の結果からは、使用鋼材の規格値に適合する成分が確認され、材質に問題が無い事が確認された。  
外観検査の結果は、破断はやや斜めに生じており、その方向はトンネル断面方向であった。この結果と、旋回力に対しては安全率が確保されていることから、旋回力以外の想定外の荷重が、断面方向に作用したことが推察された。荷重の発生要因としては、組立リングと前リングとの間に僅かな位置の差異があるときに、NM セグメントのリング間の嵌合の際に面が合う様に動くことで、把持軸にねじれの力が作用したと推定した。

破断部の近傍に周方向のき裂（サブクラック）が複数確認された。同様のき裂は新規手配した未使用の把持軸からも確認されており、把持軸とセグメントとの摩耗対策として焼き入れを行った際に発生したものもあると推察された。

シールド工事を継続するに際し、同じ条件で作業する限り同様の破断が発生するリスクが伴う。そこで、交換した把持軸に対して浸透探傷試験を行い初期のき裂を確認し、研磨にてき裂を除去した。また、セグメント組立完了ごとに浸透探傷試験を実施し、き裂の発生および進展の状況を把握しながら施工を継続した。

セグメントに埋め込まれる把持金物は、いずれのメーカーでも同様の形状であり、把持軸の仕様もこれまでは一様であるとのことであった。一方、トンネルの大断面化、セグメント分割数の減少などから、セグメント1ピースの重量は増加傾向にあり、相対的に安全率が下がってきていると推察される。本工事では合成セグメントを採用して重量は比較的重い。シールド機の仕様決定時には、既存の把持金物の仕様に対して想定計算上で問題がないことの確認はしているが、従来実績と比べて相対的な安全率の低下は否めない。今後は、施工条件に基づき把持軸の照査を行い、想定外の荷重も考慮した安全率を確保する形状とする必要があると考える。

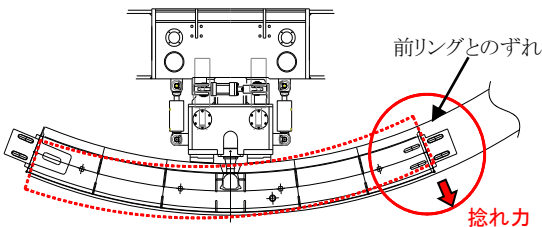
図-2 嵌合時のねじれ力発生イメージ

上記の結果から、①組立（嵌合）時に想定外のねじれ力が作用、②初期のき裂の進展もしくはき裂の発生、③想定外の荷重が繰返し作用してき裂が進展、④破断、というメカニズムで損傷が進行したものと推定した。

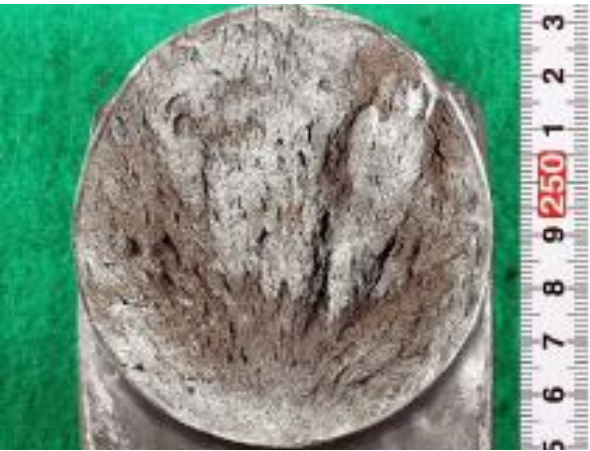
写真-3 破面拡大(除錆後)

破面の観察結果からは、微視的な形状の特徴である「へき開破面」が確認されたことから、脆性破壊により破断が発生したことが推察された。

断面の観察結果からは、外観検査で確認されたき裂の深さが80～250 μmであることが確認された。また破面が段差を伴っていることから、き裂の進展が複数回に亘り発生したことが推察された。
