到達部における凍土内のシールド機再掘進の施工報告

大阪府寝屋川水系改修工営所 非会員 山田 力三  
清水建設（株） 正会員 佐藤 研史 星野 壮一 ○江幡 啓紀

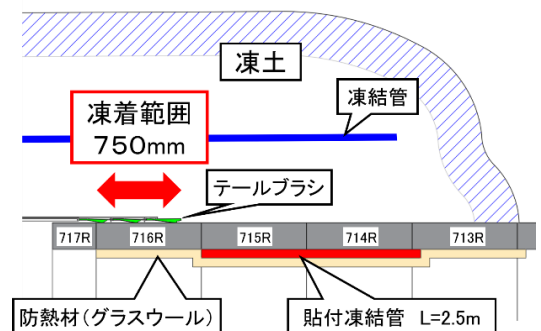
図5 テールシール部凍着概要図

凍土造成完了時のシールド機スキンプレート表面温度は約15℃であった。これによりシールド機は凍着していないと判断し掘進を開始した。しかし、最大推力を作用させても前進することができなかった。原因として、貼付凍結管によって冷却したセグメントの影響でシールド機テールシール部とセグメントが凍着していることが考えられた(図5)。以下にシールド機テールシール部の凍着力の試算結果と装備推力の比較を示す。

$$\pi D \times L \times \sigma = 34,106 \text{ kN} > 31,500 \text{ kN} [\text{シールド機装備推力}]$$

$\pi D$ ：シールド機外周長

L：シールド機テールシール部の凍着範囲

$\sigma$ ：凍着強度：2,500kN/m<sup>2</sup>[-10℃：粘土の場合]<sup>1)</sup>

シールド機テールシール部の凍着を解消するため、解凍設備を用いて当該箇所のセグメントを加温した。結果、セグメント表面温度は-10℃から18℃まで上昇した。一方、テール後端部のセグメント表面温度が-10℃を維持し、凍土とセグメントの凍着による止水性を確保していることを確認した。その上で掘進を再開した結果、縁切りして前進することができた。

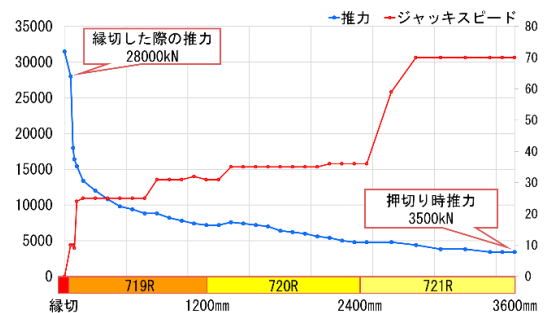
図6 再掘進時の施工データ

図6に再掘進時の施工データを示す。縁切り時は装備推力の約90%にあたる28,000kNであったが、縁切り後は急激に推力が低下し推力は3,500kN程度となった。地山が凍結により自立しシールド機に土圧が作用していなかったと考えられる。
