## 実工事で使用した多層チップビットの効果の検証

株式会社丸和技研

大成建設株式会社 技術センター フェロー会員 森田 泰司

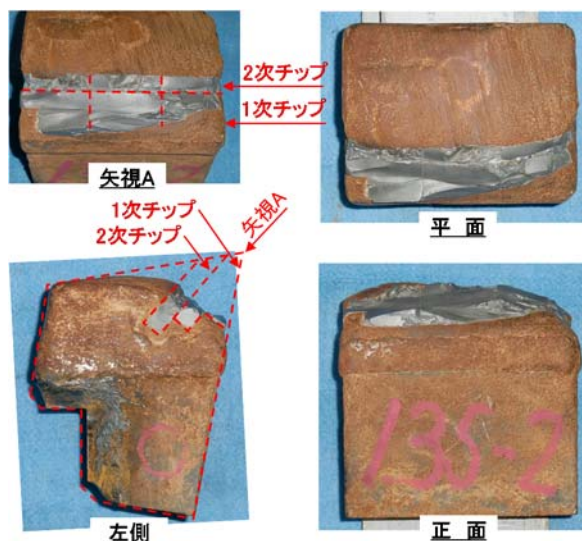
写真-1 ビット損傷状態-1

工事で使用した多層チップビットのうち、代表的な2個のビットの写真を写真-1,2 に示す。これらの写真において、いずれのビットも1次チップ、2次チップ共に、若干チップは残っているが、刃の形状にはなっておらず、シャンク材も摩耗していることが分かる。また、写真-2 における矢視 A のチップ損傷部の詳細を写真-3 に示す。これより、チップの破面に着目すると、1次チップ側は凹凸がほとんどないミラー領域と呼ばれる脆性材料の特徴的な破面が観察される。しかし、2次チップの破面は、1次チップの破面とは異なり、凹凸が多い破面となっていることから、1次チップと2次チップの損傷は、同時に発生していないことが分かる。また、破面が違うことから、1次チップと2次チップが損傷に至る外力の種類も異なっていることが考えられる。

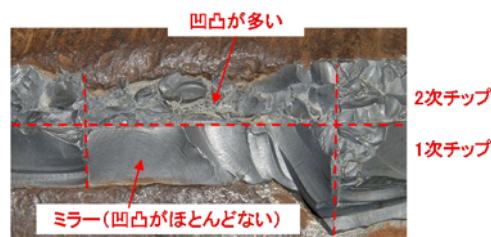
写真-3 超硬チップ損傷状態詳細

STEP4: 1次チップの欠損が進み、1次チップに礫が接触した後、2次チップにも礫が接触して、2次チップも損傷。この際、2次チップに作用した外力は、1次チップに作用した外力と異なり、押し付けるような荷重によって損傷すると考えられる。そのため、写真-3に示すように、1次チップの破面と2次チップの破面が異なっている。

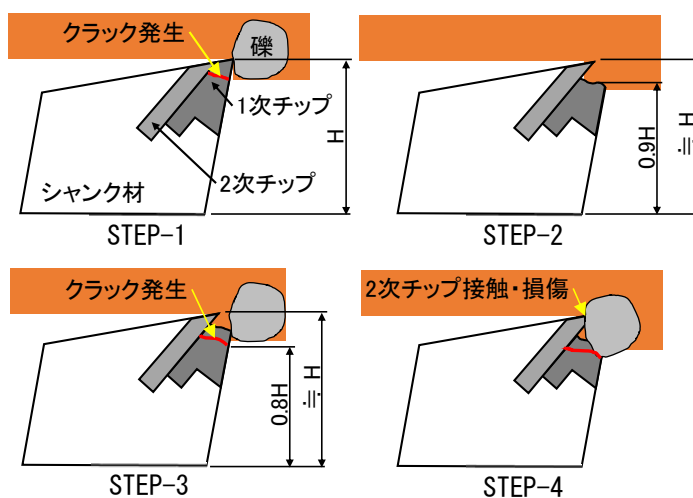
図-3 ビット損傷ステップ (多層チップビット)

STEP1: 1次チップに礫が接触して、クラックが発生。この時、1次チップに発生したクラックは、2次チップまで進展することなく、1次チップのみの損傷。

STEP2: 1次チップにクラックが発生後、1次チップが摩耗・欠損して、1次チップ部の高さが  $0.9H$  程度 (仮定) になったとしても、2次チップ部の高さはほぼ  $H$  のまま。

STEP3: 同様に礫の接触による1次チップのクラック発生、チップの欠損が繰り返し発生することにより、1次チップ部の高さが低くなるが、2次チップ部の高さはほとんど変わらず。

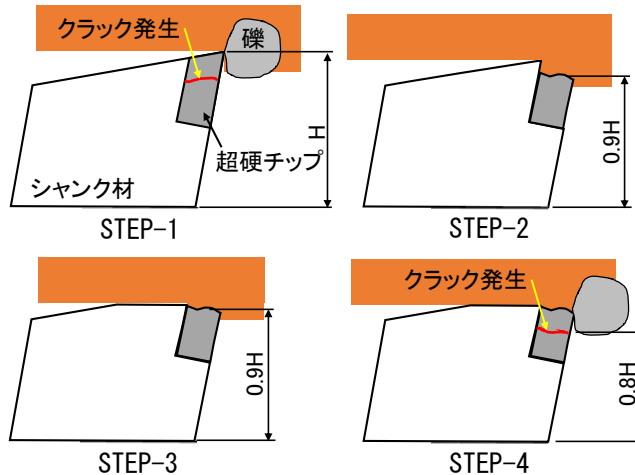
図-4 ビット損傷ステップ (従来ビット)

STEP1: チップに礫が接触してクラックが発生。

STEP2: チップに発生したクラックによりチップが摩耗・欠損して、チップ部の高さが  $0.9H$  (仮定) 程度となる。

STEP3: この状態で掘削が進むと、チップがなくなっている部分は、シャンク材の摩耗が進行し、ビット全体の高さが  $0.9H$  程度になる。

STEP4: 同様にチップに礫が繰り返し接触し、チップにクラックが発生して欠損すると、シャンク材の摩耗も同時に進行して、ビット全体の高さも同様に低くなっていく。

よって、従来タイプのビットの損傷は、多層チップビットに比べると早く進行し、ビットとしての機能を損なうのが早くなると考えられる。
