## 狭隘条件下における鋼管杭（KING 工法）施工の課題と改善点について

### 1. 工事概要

北大阪急行線延伸事業（事業主体：箕面市，北大阪急行電鉄（株））における延伸区間約 2.5km のうち(図-1)，当工事は箕面船場阪大前駅～箕面萱野駅間（708m）の特殊街路区間で高架構造物を築造するものである。今回は道路と民地に挟まれて施工ヤードが制限された環境下で，中掘鋼管杭工法（KING 工法）の施工を実施した(写真-1)。その結果，得られたいくつかの知見について，下記に記述する。

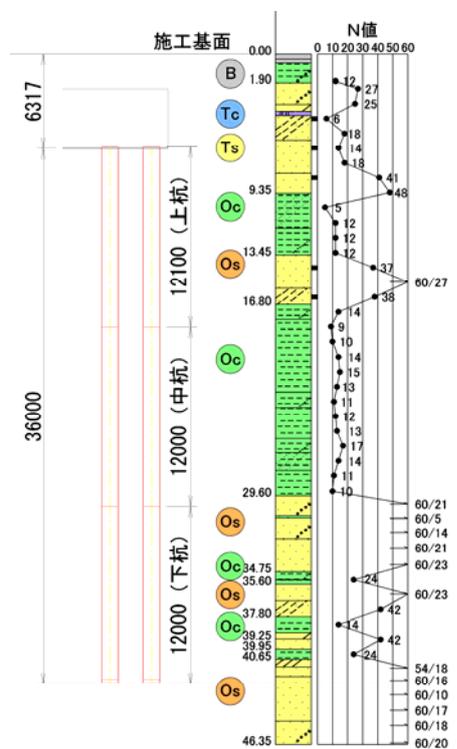
図-2 土質柱状図

今回の土質は砂質土と粘性土によって構成されており，砂質土層では N 値 50 以上の非常に密な地層を有し，粘性土層では N 値 15 程度の硬質な地層を有する（図-2）。施工機械の選定については，杭基礎施工便覧の機械選定の基準に沿う 110t 級の杭打ち機を選択した。

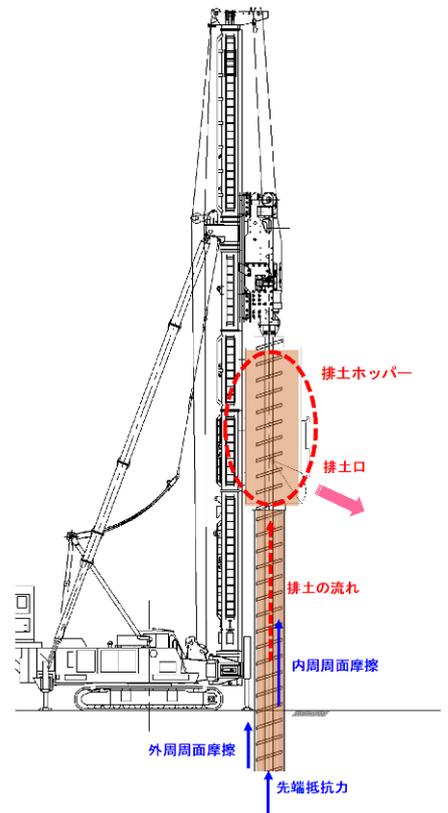
図-3 施工時に作用する抵抗力

杭施工中に杭体及びそれを沈設させるための駆動装置に作用する抵抗力として，①杭先端に作用する先端抵抗力，②杭外周面に作用する周面摩擦力，③杭内部に滞留する残土がスクリーと鋼管内面との間にまとわりつくことで作用する摩擦力（図-3）が考えられる。

沈設が不能となった原因として，今回杭に作用するそれらの抵抗力のいずれかが想定よりも大きく，駆動装置に負荷がかかったものと考えられる。特に鋼管内の粘性土については，硬質でありかつ粘着性が非常に高いことが現地で確認できた。

解決策としては、駆動装置に作用する上記の各抵抗値を下げることであるが、先端抵抗力と周面摩擦力に関しては、杭の品質に関わるものなので、安易に抵抗値を下げることはできない。そのため、杭内部の粘性土の抵抗値を下げる方法を検討した。

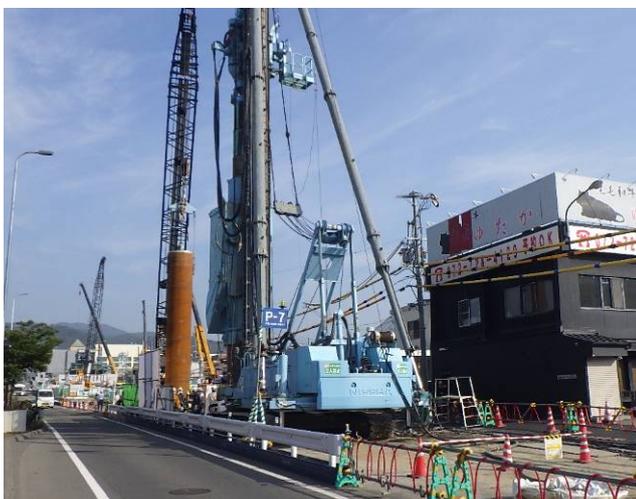
写真-1 施工状況

試験杭施工中に，下杭施工完了後，中杭・上杭沈設時に深度 17m 程度の粘性土層に差し掛かった付近で，杭打ち機の駆動装置へ作用する負荷が急激に大きくなり，杭の沈設速度が極端に低下し，最終的には沈設が不可能となった。
