ブータン国への橋梁維持管理に係る現地技術移転（現場 OJT）状況の報告

現場 OJT の対象橋梁は、ブ国の南部に位置（図 1 参照）する「KatleyⅢ」橋（写真 1 参照）である。橋梁形式は、橋長約 24m の RC 単径間 T 桁橋であり、竣工後 39 年が経過する。橋梁が渡架する河川は雨季の増水により、基礎に対する洗掘が懸念される。表 1 に KatleyⅢ橋の諸元を示す。

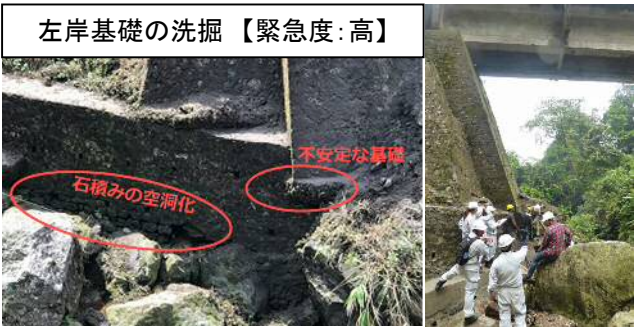
橋梁の点検・診断は、本プロジェクト内で作成した「点検・診断マニュアル」に基づき実施した。写真 2 に確認された代表的な損傷および点検状況を示す。ブ国では、地形的な特徴から雨季の河川増水が顕著であり、洗掘による橋梁基礎の損傷が深刻である。KatleyⅢ橋においても、洗掘による石積みの空洞化や不安定な状態が確認された。

KatleyⅢ橋の点検・診断結果を基に、結果の妥当性および対策の必要性について評価会を実施した。本プロジェクトの専門家は、脆弱な石積み基礎に対する洗掘状況に留意するように指導行ってきた。ブ国の技術者は、KatleyⅢ橋の洗掘状況を「緊急度：高」とし、早急に対策が必要な損傷と判断した。これは、専門家による診断結果と概ね一致しており、指導の効果が確認できた点であった。

写真 2 点検・診断結果（左）および状況（右）

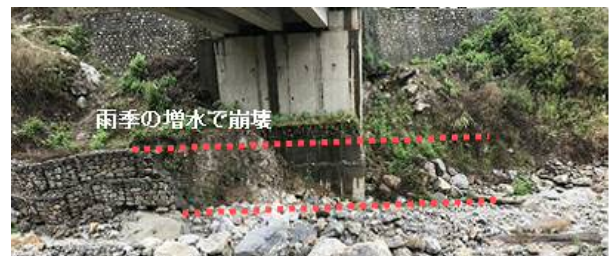
洗掘対策として、ブ国で一般的に実施されている工法は、「蛇籠工」である。しかし、写真3に示すように、ブ国内で蛇籠の崩壊が度々報告されている。そのため、今回のOJTでは、既存の石積み前面に「コンクリートによる擁壁工」を構築し、これを洗掘対策とした。図2に計画した「擁壁工」の断面図を示す。コンクリートは、二回に分けて打設し、一回目の打設で石積みの空隙を埋め、二回目の打設で不安定な基礎の台座を構築することとした。

写真3 蛇籠の崩壊例

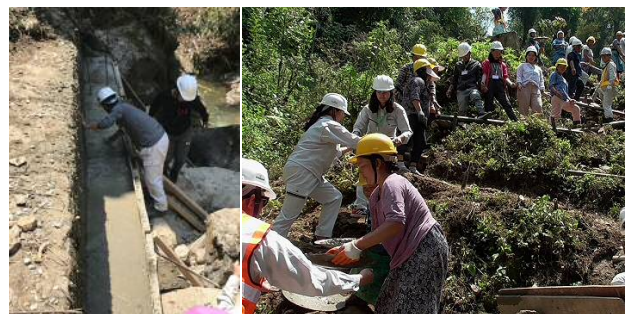
コンクリートの打設は、写真4に示すように人海戦術的に実施した。しかし、実際の現場ではこれほど人員を割けず、打設計画を再考する必要がある。そのため、リフトの使用等、実際にブ国の建築現場にて適用されている手法を紹介し、効率的な打設が行えるよう指導した。

写真4 コンクリート打設状況

練混ぜは、作業員に任せており、材料の計量や練混ぜ時間を管理する人員が割り当てられていなかった。そのため、練混ぜ時には管理者を選定し、計量・材料の投入順序・練混ぜ時間等の管理を徹底するよう指導した。

コンクリート打設後の表面が、部分的に空気に晒されており、養生が不十分であった。そのため、コンクリート打設後、型枠を脱型するまでの期間は、暴露面を養生シートで覆うように指導した。

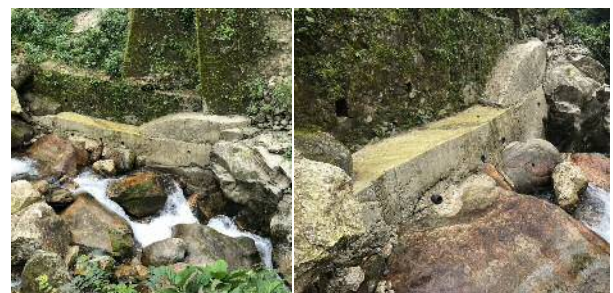
現場 OJT にて構築した擁壁は、現在雨季を経過した状況である。雨季後の擁壁の状況を写真5に示す。擁壁は施工時に生じたジャンカ等が確認されたものの、変状等は確認されなかった。既存の石積みとの付着も良好であり、洗掘対策の擁壁として十分に機能しているものと思われる。

写真5 雨季後の擁壁の状況(劣化・損傷なし)
