北海道における床版上面の土砂化と舗装および床版下面の変状の関係

土木研究所寒地土木研究所 正会員 ○中村 拓郎
 土木研究所寒地土木研究所 非会員 守田 稷人
 土木研究所寒地土木研究所 正会員 葛西 聡

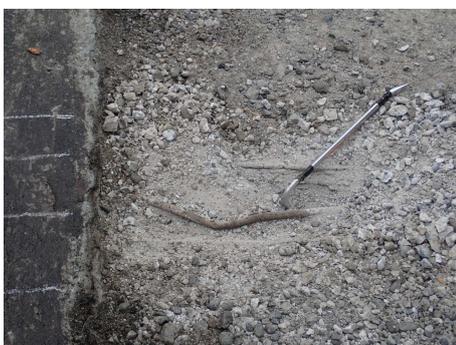
北海道における道路橋 RC 床版（以下、床版）では、車両走行、凍結融解、塩分浸透、アルカリシリカ反応等の複合作用に起因すると考えられる床版上面の土砂化（写真-1）が確認されている。しかしながら、土砂化が発生している橋梁や床版部位の特徴に関する体系的な整理には至っていないのが現状である。本研究では、北海道における床版の土砂化に関する傾向調査¹⁾の一環として、床版上面の状態と舗装および床版下面の変状の関係を整理することを目的に、北海道内の国道橋における舗装切削調査結果を収集・分析した。

写真-1 RC 床版上面の土砂化

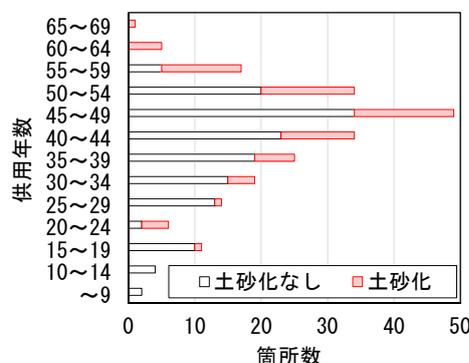
図-1 供用年数別の調査箇所数

調査対象は、国土交通省北海道開発局が管理する鋼鉄桁橋を上部構造とする RC 床版形式の道路橋とし、平成 25～30 年度の橋梁診断業務および平成 21～30 年度の補修設計業務の報告書から舗装切削調査によって床版上面の状態を目視確認している箇所を抽出した。その結果、本調査で分析対象となる調査箇所数は 221 箇所（140 橋）となり、その 33.5%となる 74 箇所において床版上面の土砂化が報告されていた。供用年数別の調査箇所数を図-1 に示す。供用年数の増加とともに調査箇所は増加する傾向にあり、土砂化の発生割合も大きくなっている。また、土砂化が生じている床版を有する橋梁は、図-2 に示すように、沿岸部、山間部を問わずに北海道全域にわたって分布している。なお、これらは、本研究で収集できた報告書等に示されている範囲を対象としており、プロットの無い箇所では舗装切削調査が行われていないことや土砂化が発生していないことを示すものではないことに留意されたい。

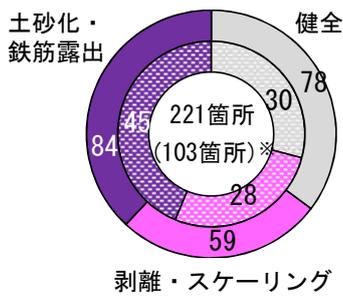
※内円は舗装に補修痕がある場合
図-3 床版上面の状態

調査対象とした 221 箇所における床版上面の状態を図-3 にまとめる。床版上面で土砂化や鉄筋露出の発生が報告されている箇所は全体の 38%であり、剥離・スケーリングまで含めると調査対象の 65%に相当する 143

箇所では床版上面の変状が報告されている。また、調査箇所の約半数となる103箇所において切削前の舗装に補修痕が認められており、同図の内円に示すように、補修痕のある箇所では、土砂化・鉄筋露出の発生割合がさらに大きくなっている。

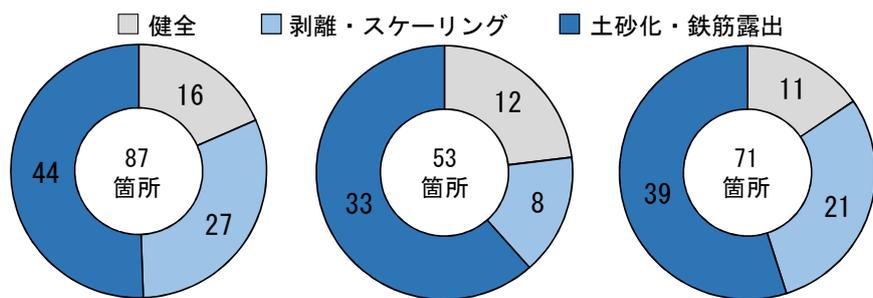
(a)漏水・遊離石灰 (b)剥離 (c)ひび割れ
図-4 床版下面の変状と床版上面の状態の関係

床版下面の変状と床版上面の状態の関係を図-4に示す。床版上面に剥離・スケーリング、土砂化・鉄筋露出といった変状が生じている割合は、床版下面に漏水・遊離石灰がある場合で82%、剥離がある場合では77%、ひび割れがある場合では85%となった。また、床版下面にいずれかの変状が認められる場合には、その半数以上で床版上面の土砂化・鉄筋露出が報告されており、床版下面に剥離やひび割れが認められる箇所では、床版上面の土砂化・鉄筋露出の割合がやや大きくなる傾向を示している。

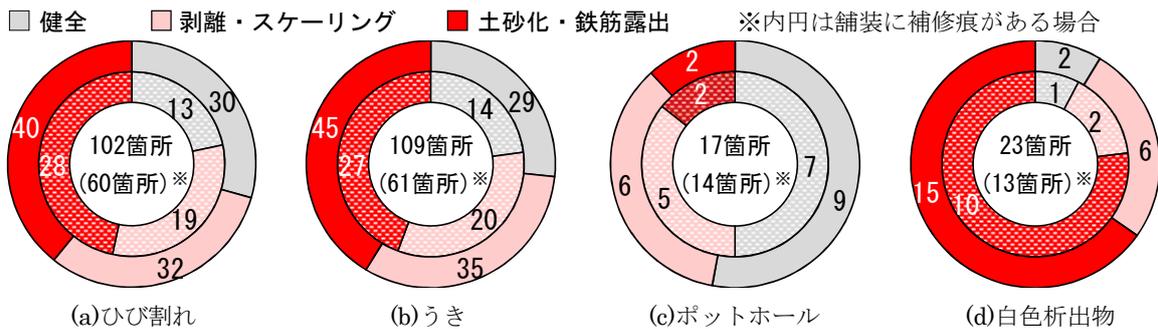
※内円は舗装に補修痕がある場合
図-5 舗装の変状と床版上面の状態の関係

舗装の変状と床版上面の状態の関係を図-5に示す。なお、同図の内円は舗装に補修痕がある場合を抽出した結果を示している。舗装に変状が生じている箇所において床版上面の変状が必ずしも生じているとは限らないものの、舗装に変状がある場合には床版上面の変状が生じている可能性が高いことを示唆する結果となった。舗装にひび割れやうきが認められる箇所では、その40%程度で床版上面の土砂化・鉄筋露出が生じていた。白色析出物が認められるような箇所になると、ほぼすべての調査箇所でも床版上面での土砂化・鉄筋露出が報告されている。この傾向は、舗装に補修痕が認められた箇所でもより顕著となっている。なお、本研究の範囲においては、舗装にポットホールが生じている箇所では、床版上面での土砂化・鉄筋露出の発生割合が他の変状に比べて小さくなっている。
