積雪地域における再劣化した RC 床版の劣化診断

日本大学 学生会員 ○小野 晃良
 日本大学 フェロー会員 阿部 忠
 (株) 小野工業所 正会員 高橋 明彦
 (株) 小野工業所 木村 延久

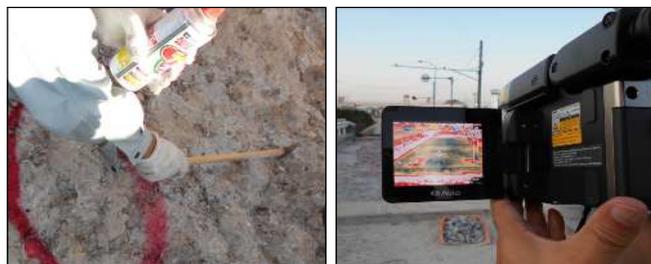
(1) 打音法 (2) 赤外線サーモグラフィ法
 写真-1 非破壊検査による診断法

アスファルト舗装を切削撤去後、橋面の再劣化を最少とするため、適切に診断し施工に反映させるため、橋面の劣化診断を行い、脆弱部を除去したのち、調整コンクリートを打設し、防水層及び舗装を行っている。写真-1(1)に舗装切削後の既設調整コンクリート表面の損傷状況を示す。既設調整コンクリート上面は部分的に土砂化と浮きが確認された。このため、橋面全体をテストハンマーによる打音法でコンクリートの「脆弱層」および「うき」箇所にマーキングを実施する(写真-1(1))。除去することでライフサイクルコスト低減を図るための対策を実施する。

であり、RC 床版から発生する赤外線の計測と熱伝導率の特性を利用し、健全な箇所と損傷を受けている箇所は温度の差異が生じ、これを検知することで劣化損傷部を評価する。ここで、赤外線カメラでのひび割れ診断の状況を写真-1(2)に示す。積雪寒冷地域の RC 床版は、凍結・融解と大型車交通の繰返しと ASR の影響などから、上面コンクリートからセメント成分の滲出による土砂化や疲労による水平ひびわれが生じる。コンクリートのひび割れ、補修・補強箇所のはく離などの複合劣化の程度の評価に、超音波法や共鳴振動法等があるものの、これらの手法では損傷範囲を直接的に評価することができない。これに対して赤外線サーモグラフィ法は、RC 床版コンクリート表面の温度分布から浅部及び表面欠陥部を診断する手法である。
