## 鋼板接着補強床版の水張り条件下の輪荷重走行試験での上面ひび割れの影響

東京都土木技術支援・人材育成センター 正会員 関口 幹夫  
 東京都土木技術支援・人材育成センター 非会員 名兒耶 薫  
 東京都土木技術支援・人材育成センター 正会員 ○今吉 計二

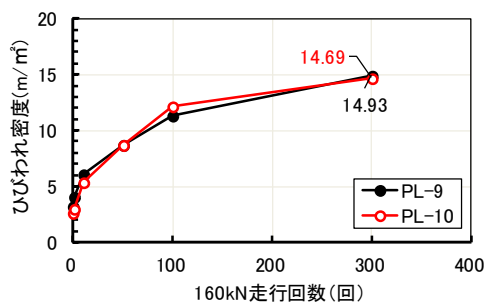
図-1 ひび割れ密度の推移

床版の支持条件は、床版支間 2.5m の単純支持、直角方向は弾性支持で 2 体連続に配置した。補強前予備载荷は、支間中央を 160kN の輪荷重で 300 回走行して、図-1 に示す床版下面のひび割れ密度約 15 m/m<sup>2</sup> のダメージを与えてから鋼板を接着した。鋼板の寸法は、ハンチ部補強なしで図-2 に示す幅 2m×長さ 3.5m で施工した。補強後の試験体上面に養生シートを敷詰め水道水を散布し滞水させた状態で再度輪荷重を走行させ、剥離した領域に鋼板接着と同一の接着材を再注入して補修を行った。補修後、試験体に再度輪荷重を走行させてダメージを与え PL-9 は未破壊 PL-10 破壊となった。なお、鋼板接着補強後の走行載荷プログラムを図-3 に示す。

鋼板接着補強までのたわみとひび割れ密度については、活荷重たわみは PL-9, PL-10 いずれも 1 回走行後は 3mm を超え、走行回数 300 回では PL-9 はたわみ 5.83mm，ひび割れ密度 14.93m/m<sup>2</sup>，PL-10 はたわみ 5.98mm，ひび割れ密度 14.69 m/m<sup>2</sup> でなった。

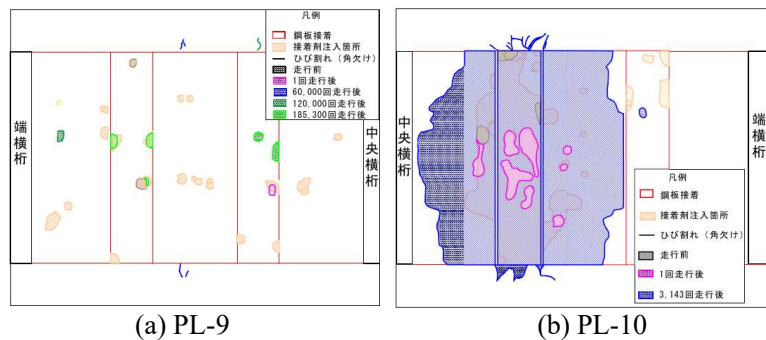
図-4 補強鋼板の剥離面積

今回、水張り条件下で試験を行った PL-5 と PL-6 での 15 万回超えてからの脆性的な破壊を起こすことを踏まえ、鋼板接着補強の施工では、付着強度を確保するため、ひび割れ導入後の床版下面コンクリート面の素地調整を入念に行い良好な下地状態とした。上下面の損傷の発生・進展状況については、PL-9 では、図-4(a)に示すようにほとんど鋼板剥離の発生がなかった。また、図-5(a)に示すように構造的に影響を及ぼす上面ひび割れがほとんど発生もなく、累積 160kN 換算走行 1155.5 万回の実験終了まで健全な状態であった。

一方、PL-10 では、図-5(b)に示すとおり剥離発生は載荷荷重 225kN に上げた 269 万回あたりから剥離面積率が 17.6%となり、ハンチ部にせん断ひび割れが発生した。

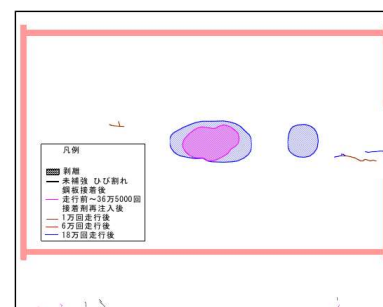
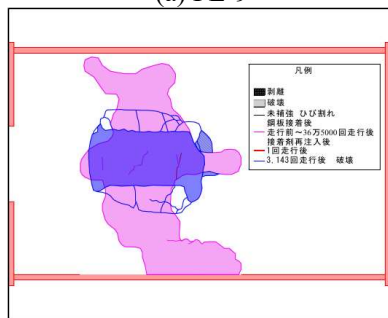
図-5 床版上面のひび割れ・剥離

また、上面では、図-5b)に示すように輪荷重の走行位置の中央近傍に上面のひび割れと広範囲で剥離が確認された。PL-10の上下面の損傷状態からせん断破壊に近い状況と判断し、接着剤の再注入による補修を行った。補修後は、図-6に示すように160kN換算のたわみ量 $1.94\text{ mm} \Rightarrow 1.42$ に低下したが、補修後の160kN換算走行回数が3,143回（累積走行462.6万回）でノロが噴出して急激に剥離率が51.9%に拡大し、写真-1に示す押抜きせん断破壊に至った。タイヤ走行面は、20mm程度陥没して土砂化（砂利化）した。
