## 電磁波レーダによる水分検知による床版土砂化の劣化診断の検討

(国研) 土木研究所 正会員 ○野田 翼, 正会員 松本 直士, 石田 雅博  
(一社) 日本建設機械施工協会 施工技術総合研究所 フェロー会員 谷倉 泉, 正会員 内田 美生

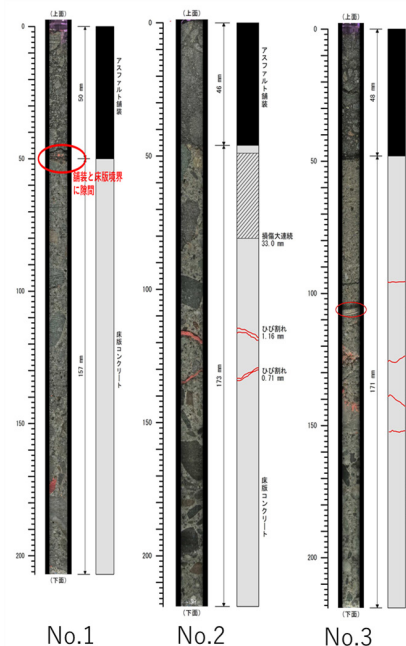
図-4 小径微破壊コアによる調査結果

#### 4. 小径微破壊コンクリート内部検査による調査

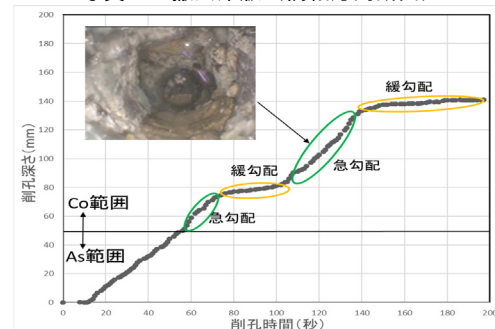
図-5 小径コア削孔トルク値管理図

削孔トルク管理による床版土砂化の劣化診断手法の試行を実施した。小径削孔機にトルクモータを設置し、設定トルク ( $T=0.1\text{Nm}$  の 20%, 回転数  $N=500\text{rpm}$ ), 負荷力を一定に保った直径 15.5mm の自動削孔を実施した。削孔深さを巻込型変位計により測定し、削孔深さと経過時間の関係から削孔速度を得るものである。図-5 に削孔深さと削孔時間との関係を示す。舗装区間の削孔後、単位時間当たりの削孔深さが深い急勾配な区間と単位時間当たりの削孔深さが浅い緩勾配の区間が確認できる。また、深さ 80mm 付近について図中の写真のようなひび割れを含む損傷区間が確認された。緩勾配の区間は、コンクリートが健全な区間、急勾配の区間は、コンクリートが比較的脆弱な区間であると判断できる。調査箇所では、床版上面に浅い土砂化や鉄筋に沿った水平ひび割れの影響により床版内部が劣化していると考えられる。小径微破壊検査時にこの調査を実施するためには今後、削孔径、設定トルク、削孔速度の詳細仕様の検討が必要であるが、本手法による床版の簡易劣化診断が可能と判断される。
