## 直下地震の被害には衝撃的鉛直地震動の影響はないのだろうか？

— 海震現象や物体の飛び跳ね現象からの考察 —

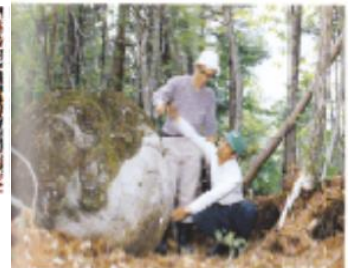
長野県西部地震(1984,M6.8)  
図3 巨石(約5t)の飛び跳ね<sup>4)</sup>

図1～3は長野県西部地震(1984,M6.8)での事例で、図1は半ば埋もれた倒木が飛び跳ね、立木に当り折れて離れたスケッチである<sup>3)</sup>。図2は角張った玉石が、乱れの無いソケットから跳び出し反転している<sup>4)</sup>。図3は巨石(約5t)が跳び出した写真<sup>4)</sup>で、国内の跳び石の写真では最大の物である。これらは山の尾根付近で生じ、地形により波が増幅されて生じたと思われた。

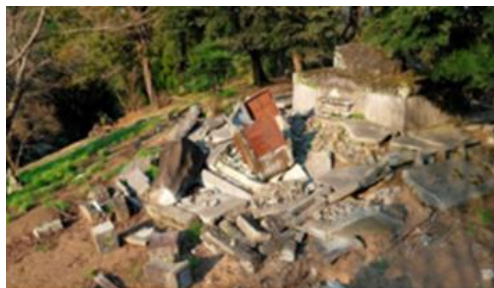
図7 辻ヶ峰の慰霊碑と施設の飛散状況  
熊本地震(2016,M7.3)

(以下の図類は文献2)より引用) 図7~10と図13は熊本地震(2016,M7.3)の事例で、図7は益城町の辻ヶ峰の慰霊碑とその施設の飛散状況である。石碑(約3t)は西北西に約5.8m跳ねている。設備品の位置と部材により跳ぶ方向も距離も異なる。

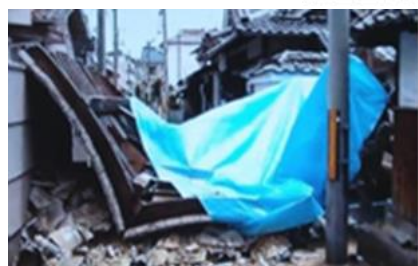
大阪府北部の地震(2018,M6.1)  
図12 屋根の反転(浄教寺,茨木市)

図11, 12は大阪府北部の地震(2018,M6.1)での事例で、M6級の地震でも強力な鉛直波動が生じ、図11では煙突を3分割し、図12では門建築の屋根を突上げて反転させた事例である。こうした衝撃的な鉛直波動が強力になると、図10の橋の他にも図13や14に示すような建物の層間破壊も起こすことが推測される。

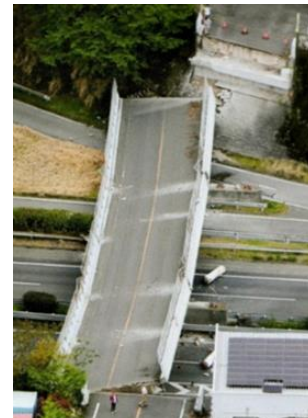
(a) 橋台上面の擦過痕軽微  
図10 橋桁の異常な落下

図8は辻ヶ峰の西方で地表断層が水路を横断する場所で、壊れた護岸の塊が反転して南の護岸にもたれている写真である。図9は石碑と護岸の移動距離から鉛直初速度を試算した放物線の軌跡で、仰角 $45^{\circ} \sim 60^{\circ}$ に対し石碑で5~7m/s、護岸で4~5m/sを得た。図10(a),(b)は地震動が大きくなり、熊本県道府領第1橋(跨線橋)を落橋させた写真である。図10(b)の円柱の乱れが異常で、図10(a)の橋台上面の擦過痕や角欠けは軽微なことから、突上げ力により跳ね飛ばされたと推定される。

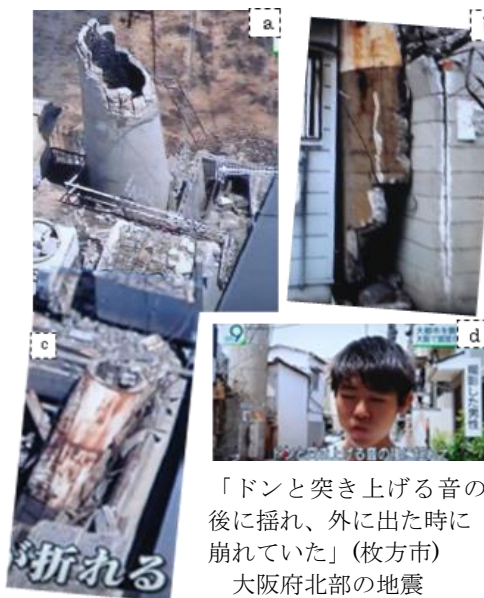
図11 煙突の3分割破壊と証言

「ドンと突き上げる音の  
後に揺れ、外に出た時に  
崩れていた」(枚方市)  
大阪府北部の地震
