## 路面下空洞調査の活用による地震被災道路の陥没予防効果

ジオ・サーチ株式会社 正会員 ○岡本 順平、 久間 慎之  
宇城市 土木部 土木課 池田 真一、 坂本 善隆

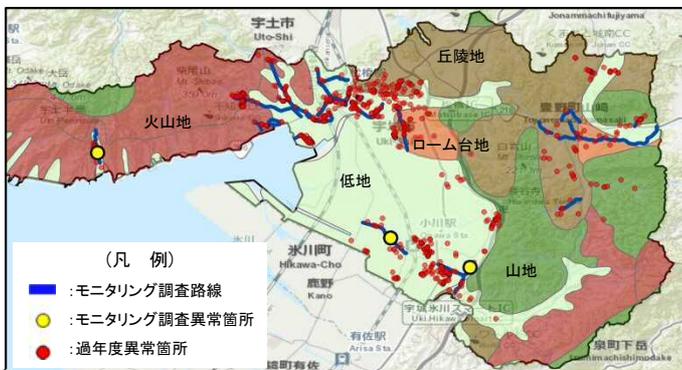
図-2 地形区分と異常箇所位置図

空洞化を示す異常箇所は3地点5箇所が発生しており、区間延長当たりの発生率は0.17箇所/km（地震後調査：3.29箇所/km）であった。いずれも当時の応急復旧対象箇所ではなく、埋設物近傍に位置しており、地形区分は低地（図-2）で、震災直後の調査による空洞発生密度が比較的少ないエリアに発生していた（図-3）。空洞化に至らない程度の潜在箇所が存在していた可能性や埋設物の損傷に伴い新規に空洞化が生じた可能性等が考えられる。
