福島第一原子力発電所 放射性物質で汚染された フランジ型タンクの解体におけるレーザー除染工法の開発（その2）

東京電力ホールディングス(株)

大成建設(株) 正会員 森益基 伊藤文雄 後藤貴晴

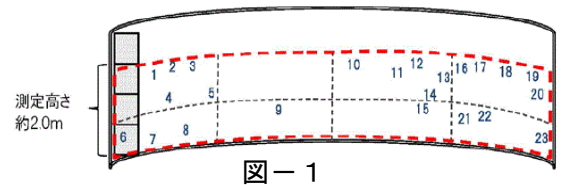
図-1

レーザー除染後のタンク内面の表面線量率を測定すると概ね 1mSv/h 未満となっているが、一部でホットスポット(目標 1mSv/h を超過する箇所)が確認された(図-1)。レーザー除染後の状況を確認すると、試験施工時には確認されていなかった白色の付着物がタンク内面に約 400 個程度残存しており(写真-1)、その内 75 個程度がホットスポット(全 23 箇所で 1 箇所に複数個の付着物有り)であった。このことから、残存した白色の付着物が除染の効果に影響を及ぼしていると考え、原因を調査するために分析を行った。

解体片の調査範囲とホットスポット (23箇所)

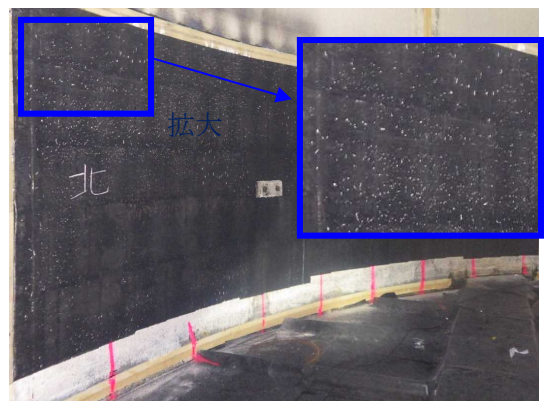
写真-1 レーザー除染後のタンク内部状況

そこで、レーザー照射後にホットスポットに対し掃除機による吸引除去を行い、表面線量率の低下具合について確認を実施した。その結果、吸引除去前のホットスポットが1.5~10.0mSv/hだったのに対し吸引除去後は0.3~2.3 mSv/hまで低下することが確認できた。

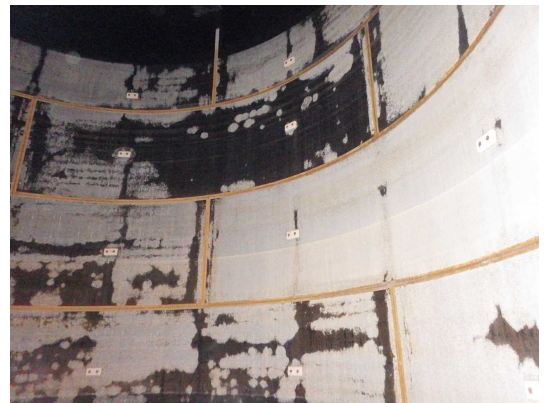
白色の付着物は、レーザー除染をする前からタンク内面に不均一に存在しており(写真-2)、全体的には薄い層状に付着している。一部で厚みのある線状に固着しているものもあり(写真-3)ケレン等で容易に除去できるような状態にはない。しかしながら、レーザー照射後の付着物は、触れると簡単に除去ができる状態に変質していることが確認できている。

写真-2 レーザー除染前のタンク内面

次に、付着物の成分について分析するため、蛍光X線を用いて調査を実施した結果、亜鉛が多く検出された。(表-1) これは、タンク内面に設置した亜鉛が主成分の犠牲陽極が溶け出し付着したものだと考えられる。

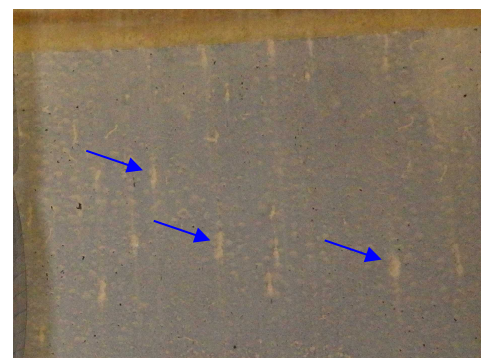
写真-3 線状の白い付着物

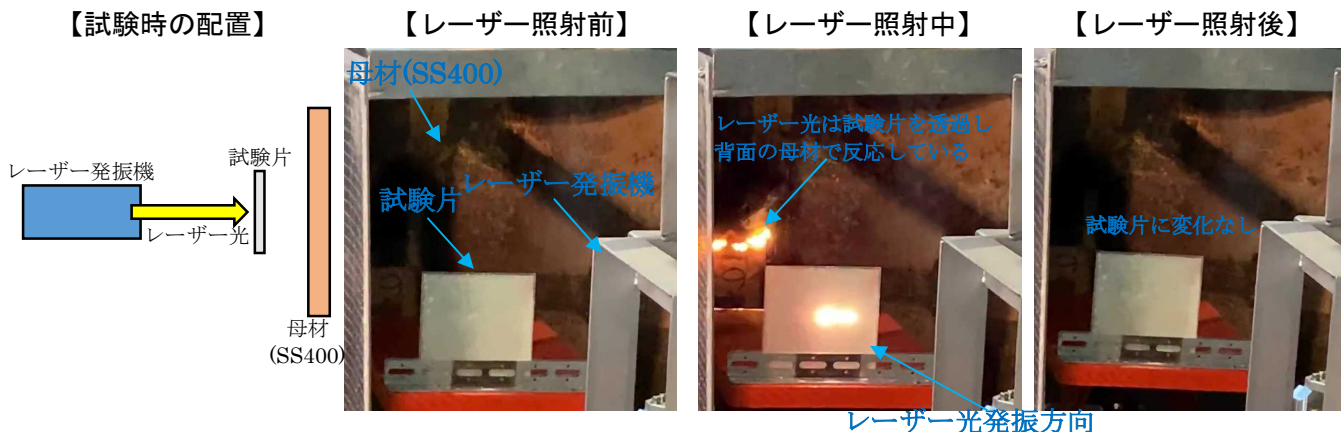
図-1 試験状況

白色の付着物の除去方法について検討を実施した。まずレーザー照射後に線状の白色の付着物が残存する仮説として、「レーザー光を吸収していないため」と考えた。これを立証すべく、レーザー光の透過率が高いガラス板全面に付着物を模擬（成分分析結果を用いて製作した溶液を塗布し乾燥させた）した試験片へレーザーを照射したところ、模擬した付着物を透過していることが確認できた(図-1)。また、試験片について光の波長別に透過率を測定した結果、選定するレーザーの波長では約80%の透過率であることが確認された。このことから、選定しているレーザー装置では、対象物に対して波長が合わず、効率的にレーザー光を吸収することができないため照射回数や出力を増加させたとしても除去が困難であると考えられた。なお、大半の白色の付着物が除去できるのは、透過したレーザー光が白色の付着物背面の塗膜や母材表面(SS400)と反応し温度上昇することで蒸散する際のエネルギー影響受け蒸散温度まで達した範囲が除去されているものと考えている。
