## 台風被害で落橋した千曲川橋梁の復旧に関する事例報告

上田電鉄株式会社

株式会社東急設計コンサルタント

日本ファブテック株式会社

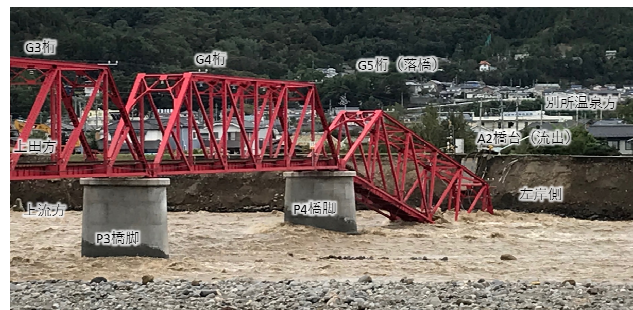
【図-2 千曲川橋梁被災状況】

台風 19 号は大雨特別警報が 13 都県に発令され、各地において堤防の決壊をはじめ広域的な被害をもたらし、「特定非常災害」に指定された<sup>i</sup>。信濃川水系千曲川では 58kp 付近左岸側において、堤防の決壊が約 70m の区間で発生した<sup>ii</sup>。当該橋梁交差付近（104kp 付近）においても左岸側堤防の欠損により河岸が洗堀され A2 橋台が流出したことに伴い、第 5 径間が落橋に至った。被災は 2019/10/13 朝に発生したが、同 15 日に下之郷～別所温泉間の運転を再開、翌月 11/16 に城下～下之郷間の運転を再開した。当該橋梁が位置する上田～城下間は代行バスによる輸送となっており、2021/3/28 に被災区間である上田～城下間が運転を再開し別所線全線が復旧した。

また、本復旧事業にあたり（財）鉄道総合技術研究所により被災した千曲川橋梁の調査が行われた。同調査より橋梁上の軌道の変状は P3 橋脚を起点に角折れが生じており、P4 橋脚が増水に伴う河床低下・局所洗堀による影響で上流側に傾斜し、ケーソン基礎底端まで洗堀深が到達した可能性を否定できないことが指摘された。そのため、被災前に比べ基礎の支持力の低下が生じているものと考えられ、基礎の支持性能の確認あるいは補強が必要という所見が示された。なお、P4 以外の橋脚については大きな変状が生じていない。

現況（被災前）と同程度の構造物の復旧とするが、A2 橋台は最新の鉄道構造物等設計標準<sup>iii</sup>を適用基準とし橋台の再構築を行った。G5 桁は解体後既存部材の調査を行い再利用の可否を判断し、落橋により損傷を受けた部材について新規製作を行い交換する。P4 橋脚は既存再利用とするが河川の復旧計画より最深河床まで掘削されるため、補強設計および前述の局所洗掘および将来的な洗掘防止に対する対策工を行った。
