## 耐候性鋼橋梁・日和大橋の腐食モニタリング調査（その1）

### 1. 橋梁概要と調査の目的

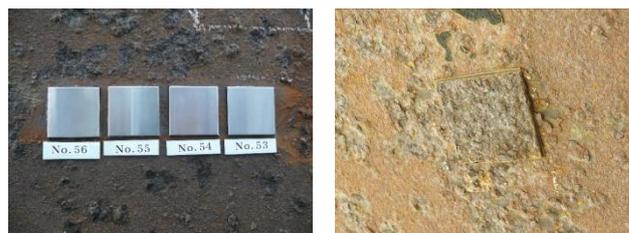
図-3 橋梁本体と試験片の外観の変化（③-P6-F-UM）

図-3に橋梁本体と試験片の外観を示す。橋梁本体の腐食（こぶ状さび）は設置から10年後にかけて僅かな成長が見られる程度であった。一方、試験片は10年経過時点で橋梁本体と同化し、表面処理の風化に伴うさびの発生状況と、試験片のさびの発生程度が概ね同等である（その2参照）と見なせる外観を呈している。

ただし、本橋は表面処理が施されており、被膜の効果によりさびの生成が抑制されている。図-3に示したように、建設から40年時点の橋梁本体(さび発生部分)と、10年経過時点の試験片外観が同等であることから、ワッペン試験の10年時点を建設から40年時点と見なすと、腐食減耗量が0.5mmに達するのは建設から75年経過時点となる。また、腐食の発生が全面ではないこぶ状さびであることを踏まえると、今後も当面は補修塗装を施す必要はないものと考えられる。

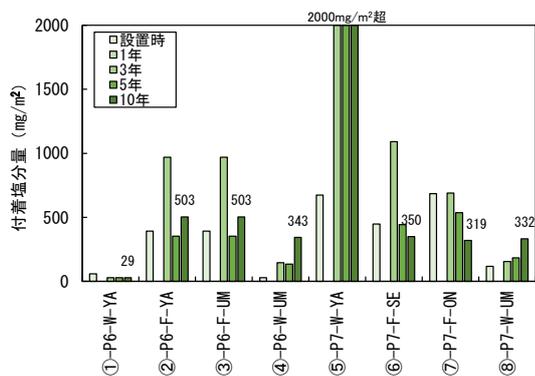
図-4 橋梁本体の付着塩分量

本試験で得られた結果を図-4～図-7に示す。ウェブ上端付近に設置し、雨掛かりがない⑤-P7-W-YAにおいて、 $2,000\text{mg/m}^2$ を超える付着塩分となったほか、フランジ下面では $1,000\text{mg/m}^2$ 程度の付着塩分となっている。一方、腐食量は付着塩分量の傾向とは異なり、P6・P7共に下フランジ下面の腐食量が大きく、橋梁本体の外観から想定された腐食進行と一致する結果となっている。

- ①付着塩分量は高い箇所も見られたが、風通りのよい上空に建設されているため、腐食環境は比較的良好であると考えられる。
- ②暴露開始から10年を経過したワッペン試験片の外観と表面処理剤が風化した橋梁本体の外観は概ね一致し、実橋の腐食状況の再現ができた。
- ③現在の腐食発生状況と、ワッペン試験に基づく将来予測から、当面の期間は塗装による防食は不要と判断できる。

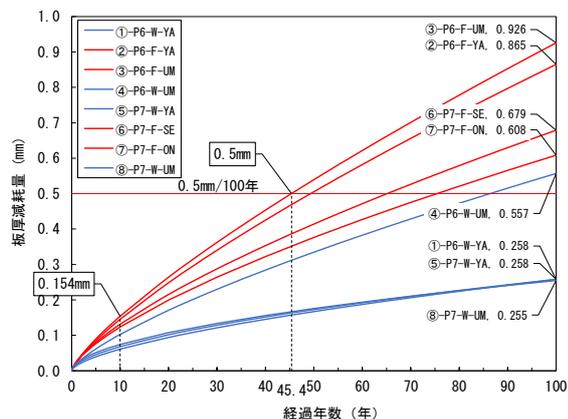
図-7 長期腐食予測結果

長期腐食予測では、暴露開始から45年程度時点で0.5mmの平均腐食減耗量に達し、100年経過時点では約0.9mmの腐食に至る結果となった。このため、本橋を無塗装裸仕様で建設していた場合、建設から40年を経た現時点で耐候性鋼材を無塗装で適用できる閾値(0.5mm/100年)となり、今後の健全性を担保するために補修塗装を施す必要が生じる。
