# 耐候性鋼橋梁・日和大橋の腐食モニタリング調査（その2）

## — 表面処理仕様の外観と腐食量 —

加納橋梁技術事務所 正会員 ○加納 勇  
 （一財）土木研究センター 正会員 三浦 正純

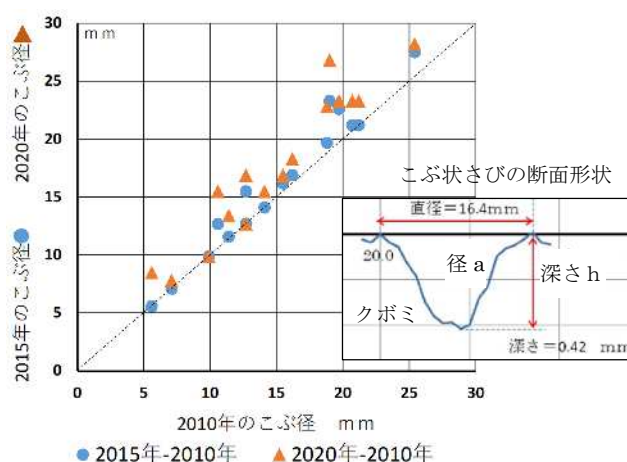
実橋のクボミ径  $a$  を、接写写真（写真-2）をもとに計測し、その時点での  $\Delta t$  を求めた。これらの  $\Delta t$  から、板厚減少量の変化式を回帰した（式-2）。一連の関係式を式-3～式-5に示す。なお、径  $a$  の変化は、図-1に示すようであり、5年間で約2.4mm程度拡大していた。べき関数で近似したところ、式-6のようであった。

図-1 クボミ径  $a$  の変化

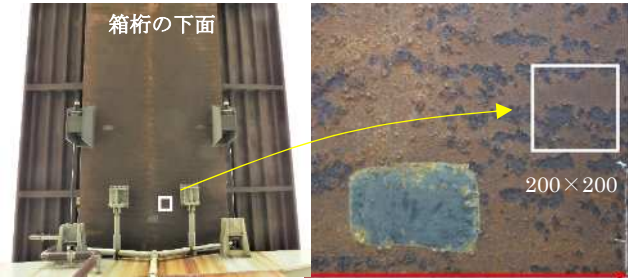
裸仕様の場合では、ワッペン式試験法により、回収を1年、3年、5年、10年として板厚減少量予測式を求めた。結果として、飛来塩分が直接当たり、雨洗いが無い最も腐食環境の厳しい箱桁下フランジ下面（講演（その1）における記号：③-P6-F-UM, 写真-1）での板厚減少量予測式は式-1となった。

外観に関しては、写真-1に見るように決して良くない。表面処理剤は種類が多く一概には言えないが、「表面の安定化を図り、外観を整える効果」について、長期的にはその効果はないと言える。

写真-1 箱桁下面の外観と定点追跡

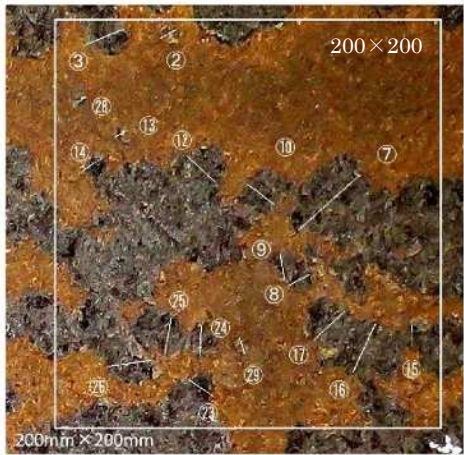
写真-2 定点追跡部分のこぶ状さび

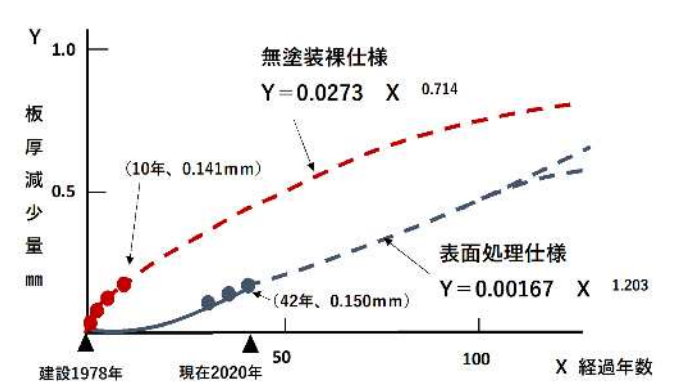
てグラフ化したものが、図-2である。日和大橋が仮に裸仕様であったら下フランジ面は、現在うるこ状さびが発生し板厚減少量も 0.5mm 近くまで達していたと考えられる。実橋の表面処理仕様では、こぶ状さびが発生しているものの板厚減少量は 0.15mm 程度であった。

図-2 無塗装裸仕様と表面処理仕様の板厚減少量
