高塩分環境下における既補修耐候性鋼橋梁の経年調査結果とその後の対処法

日鉄防食 正会員 ○今井篤実, 落部圭史, 松本洋明  
松江工業高等専門学校 正会員 大屋 誠, 武邊勝道, 広瀬 望

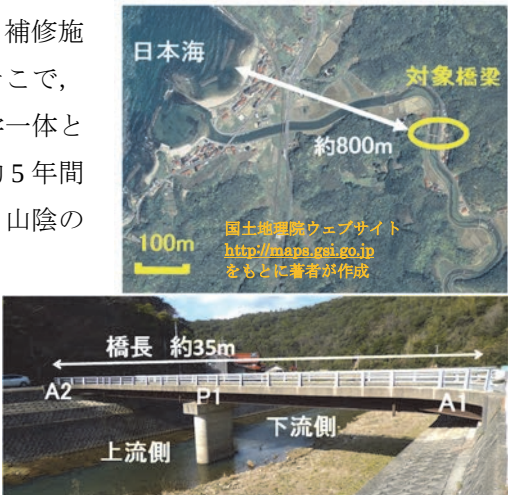
図 1 対象橋梁位置と橋梁外観

耐候性鋼橋梁について、事前の腐食環境調査、詳細調査、補修設計、補修施工の実施および補修施工後経年調査を一貫して行った事例は少ない。そこで、島根県益田市の架設後 35 年経過した耐候性鋼橋梁を対象として、産官学一体となり補修設計、補修(本補修、一部試験施工)実施および補修施工後から約 5 年間の経年調査を一貫して実施した。当該対象橋梁は、図 1 に示すように、山陰の日本海側から約 800m の位置に架設された無塗装耐候性鋼橋梁で、その架設環境は、2011.9 から実施した 1 年間の飛来塩分調査で、桁内平均 0.60mdd、最大 1.50mdd にもおよぶ高飛来塩分環境であることが確認されている。詳細調査では、イオン透過抵抗法を用いて、そのさび・被膜状態を定量的に判定し、腐食マップ(さび・被膜状態)を作成し、補修設計を実施するための資料とした。当該橋梁の補修設計は、耐候性鋼材としての防食機能をできる限り残すことを考慮した上で補修仕様を決定することが発注者の意向として求められた。腐食マップから得たさび・被膜状態に対応した本補修の補修箇所、本補修仕様およびその特徴を図 2、表 1 に示した。また、本補修(257m<sup>2</sup>)【水洗工法<sup>1)</sup>(耐候性鋼橋梁用 Rc-I 塗装系:128m<sup>2</sup>, 50%), 延命化処理<sup>2)</sup>(43m<sup>2</sup>, 17%), 無補修(84m<sup>2</sup>, 33%)】に加え、当該橋梁の腐食の厳しい部位の小面積を用いて水洗レス工法(約 1m<sup>2</sup>)、チタン箔工法(約 1m<sup>2</sup>)の試験施工も実施した<sup>3),4)</sup>。補修施工後の経年調査は、初期(本補修:4 ヶ月目, 試験施工:1 ヶ月目), 1 年目, 2 年目, 3 年目, 4 年目および 5 年目に実施した。

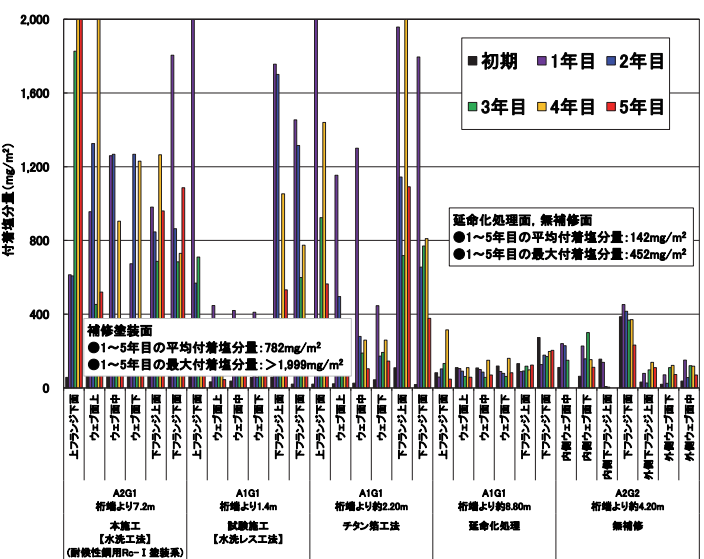
図3 本補修，試験施工箇所における付着塩分量推移

本補修、試験施工箇所における付着塩分量の推移を図 3 に示す。この付着塩分量の推移より、補修

塗装面の1～5年目の平均付着塩分量は、782mg/m<sup>2</sup>、最大付着塩分は、>1,999mg/m<sup>2</sup>と高付着塩分下の置かれていたことが確認された。このような高付着塩分環境下であっても、水洗工法、水洗レス工法およびチタン箔工法塗装面の一般部は、外観上特に変状は見られず、図4の補修塗膜のRST(イオン透過抵抗)値は、全測定点が10GΩと健全性の基準値である2GΩ以上の値<sup>5)</sup>を示し、補修塗膜には防食機能の劣化は見られず、健全な状態にあることが確認された。しかしながら、本補修(水洗工法)の内、4箇所ある添接部の内1箇所所で補修塗膜が剥離し、補修塗膜部からさびの発生が確認された。4年目経過時点頃から本補修(水洗工法)のフランジのエッジ部からさびの発生がみられ、そのさびの発生は、4年から5年目で徐々に増加傾向にある。延命化処理部は、さび厚が徐々に増加し、約5年経過した時点のさび厚は、平均で約250μm、最大で500μm弱に至っていた。異常さびを800μmとした場合、あと約4年から約10年程度で異常さびに至ると推定された。無補修部は、1～2年目はさび・被膜厚は微増であったが、2～4年目でさびが増加し、約5年経過した時点でのさび・被膜厚は、平均で約500μm、最大で約1,000μm弱に至っていた。異常さびを1,000μmとした場合、1年以内から約5年程度で異常さびに至ると推定された。延命化処理面、無補修面の想定外のさび厚の増加は、近年発生が多発した爆弾低気圧による影響も考えられる。
