## 山間部の盆地における鋼橋の腐食状況に関する調査と考察

名古屋工業大学大学院 学生会員 ○三輪 直登

名古屋工業大学大学院 正会員 永田 和寿

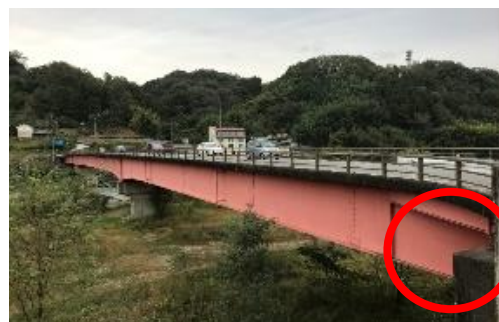
写真-1 弁天橋

計測対象は、長野県飯田市と下伊那郡の弁天橋（写真-1）とした。選定理由は、弁天橋の下を流れる天竜川により水蒸気が豊富であること、盆地となっており天竜川流域が晩秋から初冬にかけて霧が発生する回数が多いという点である。弁天橋の位置を図-1に示す。弁天橋は昭和41年竣工であり、標高は約390メートルに位置する。

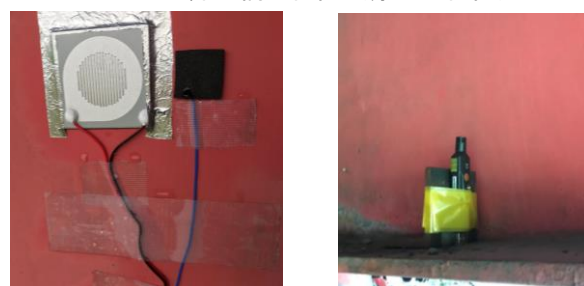
写真-2 各種センサの設置状況

大気の温湿度を USB 型温湿度・気圧データロガー DT-174B、桁温度を K 熱電対と USB 型熱電対温度ロガー EL-USB-TC、腐食電流量を ACM センサにて計測した。各種センサは、橋の北西部の桁（写真-1の赤丸の位置）に設置し、熱電対と ACM センサはウェブ外側に、温湿度センサは桁内側に直射日光が当たらないよう設置した。設置の状況を写真-2に示す。ACM センサは既往の文献より、 $10^{-2}\mu\text{A}$  から  $10^{-1}\mu\text{A}$  で結露、 $1\mu\text{A}$  以上で降雨状態となることがわかっている。

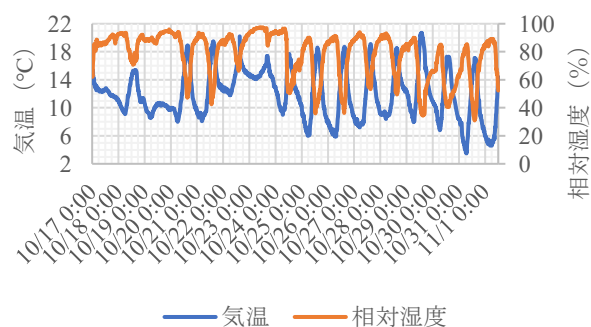
図-2 気温と相対湿度

10月17日0時から11月1日12時までの気温と相対湿度の計測結果を図-2に示す。飯田気象観測所において、17日、19日、23日は5mm以上の降水量を記録して

おり、相対湿度が高い状態で推移した。それ以外の日は、一日の寒暖差が  $10^{\circ}\text{C}$  から  $15^{\circ}\text{C}$  程度と大きい日が多く、早朝の最高湿度が 85% 以上と高い日が大半を占めた。

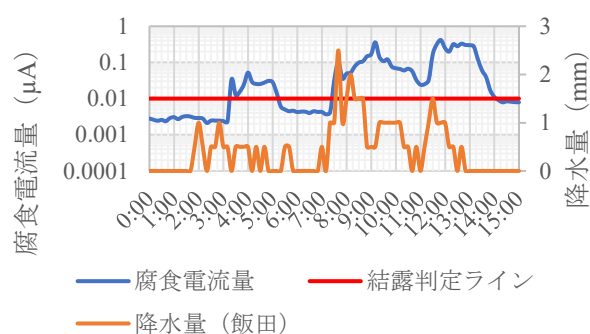
図-3 降雨時（10 月 23 日）の腐食電流量

降雨が観測された 10 月 23 日について、0 時から 15 時の降水量（飯田気象観測所）と腐食電流量のグラフを図-3 に示す。グラフ上の結露判定ラインは、腐食電流量  $0.01\mu\text{A}$  のラインを示す。この図より、この期間では降雨後は腐食電流量が上昇し、結露判定ラインを上回る場合が多いことがわかった。

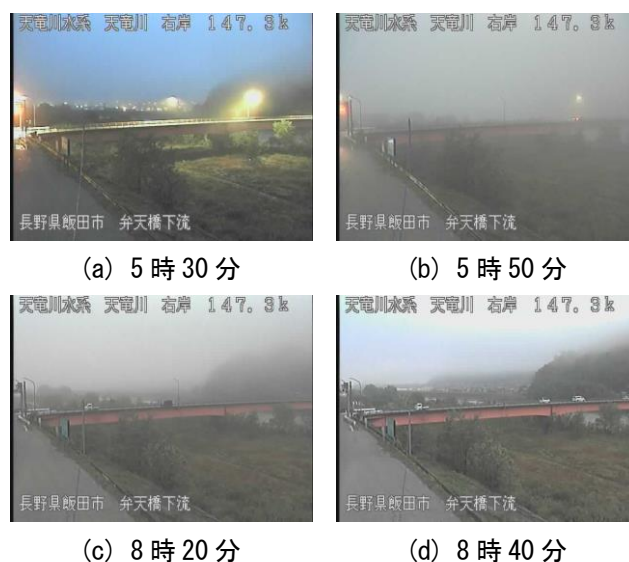
写真-3 弁天橋ライブカメラ映像（10 月 24 日）

10 月 24 日の弁天橋のライブカメラ映像（天竜川上流河川事務所様提供）を一部抜粋して写真-3 に示す。この写真より、霧が 5 時 30 分から 5 時 50 分の間に濃くなり、8 時 20 分から 8 時 40 分の間で薄くなったことがわかったため、5 時 40 分頃から 8 時 30 分頃を霧発生期間とした。図-4 に同日 3 時から 12 時における桁温度と露点温度の差と腐食電流量のグラフを示し、霧発生期間を緑枠で示す。この図より、霧発生前後で腐食電流量が  $0.001\mu\text{A}$  強で横ばいに推移したこと、桁温度と露点温度の差と腐食電流量の推移が同様の挙動であることが確認できた。このことから、霧の発生前後で腐食電流量に大きな変化はないことがわかった。これは、ACM センサが水膜の形成により電流を流す機構であり、今回の霧では水膜が形成されなかったことが原因として考えられる。また、同日の相対湿度の推移を図-5 に示す。この図より、霧発生前後で相対湿度に大きな変化が見られなかったため、今回の計測位置は霧が満たされなかった可能性があることも原因だと考えられる。他の霧発生日も、腐食電流量は  $0.01\mu\text{A}$  を大きく下回り、ほぼ同様の結果となった。

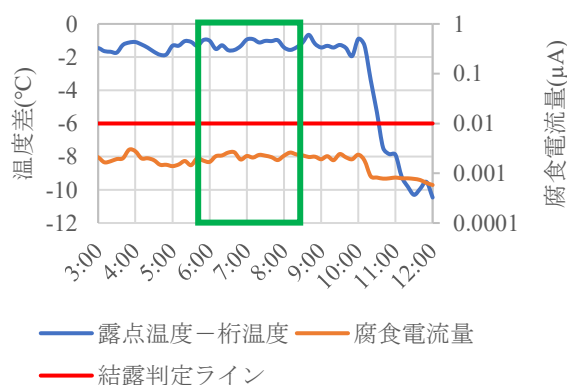
図-4 霧発生時の桁温度と露点温度の差と腐食電流量（10 月 24 日）

- 1) この期間では、早朝の相対湿度が 85% 以上の日が大半であったことから、早朝の結露や霧による腐食が発生しやすい環境であることがわかった。
- 2) 降雨時は腐食電流量が大きく変化し結露判定ラインを超えたが、今回の霧発生時は腐食電流量の推移に大きな変化が見られなかった。これは計測位置が橋端部であり霧で満たされず、ACM センサに水膜が形成されなかったことが原因と考えられる。
