## 歴史的鉄筋コンクリートアーチ橋（大宮橋）の振動特性

愛媛大学 学生会員 ○江見 和泰  
愛媛大学 正会員 森 伸一郎  
ウエスコ 正会員 海野 豊数

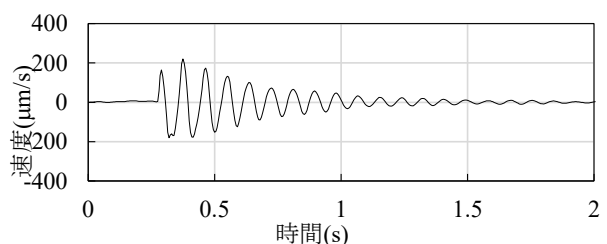
図-3 速度時刻歴波形

図-3 に 14C 打撃時の 14S 応答の速度時刻歴波形を示す。図-4 に 14 測線打撃時の補修前後のフーリエスペクトルの鉛直成分を示す。中心測線打撃と車道外側打撃ではピークの出現に差異がみられ、車道外側打撃 (S, A) 時に 14 Hz 帯と 28 Hz 帯にピークが現れ、14C 打撃では現れないため、打撃とセンサー位置より車道外側が腹、車道中心が節になっており、ねじれのモード形であると考えられる。図-5 に補修前後の 14A 打撃のセンサー14S 応答時の 3 成分のフーリエスペクトルを示す。11.6 Hz は鉛直、橋軸方向成分のピークが卓越しており鉛直 1 次曲げと考えられる。11 Hz については 14.1 Hz では鉛直、橋軸、橋軸直角の 3 成分のピークが確認されており、ねじれのモード形である。打撃位置、センサー応答、スペクトルのピーク出現の有無より 11 Hz 帯は 1 次曲げ、14 Hz 帯は 1 次ねじれである。補修前の 14C 打撃時に確認された 1 次モード（鉛直 1 次曲げ）は 11.6 Hz であり、補修後は 12.1 Hz で 4.3%の振動数増加が認められた。また、14A, 14S 打撃時では補修前は低次から 1 次モードは 11.6 Hz（鉛直 1 次曲げ）、2 次モード（鉛直 1 次ねじれ）は 14.1 Hz であり、補修後の 1 次モードは 12.1 Hz、2 次モードは 14.8 Hz であり、2 次モードは 5.0%の振動数増加が認められた。図-

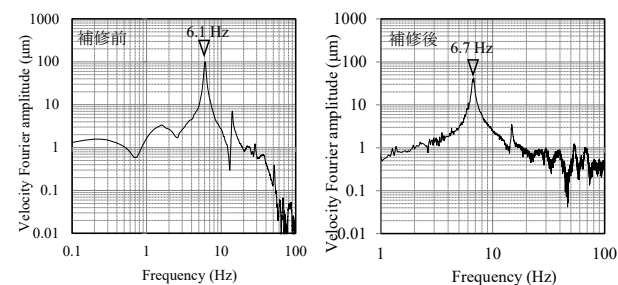
図-6 水平打撃の補修前後のスペクトル

6 に補修前後 14A 水平打撃のフーリエスペクトルを示す。6 Hz 帯に橋軸直角成分のピークが確認された。また、鉛直打撃時の水平成分は鉛直成分より先に現れることが確認された。14A 水平打撃時の水平 1 次の振動数は補修前が 6.1 Hz であり、補修後は 6.7 Hz で 9.8%の振動数増加が認められた。鉛直成分、水平成分の両者から振動数の増加が認められ、梁の理論式を援用すると見かけの剛性が増加したと考えられる。また森ら<sup>1)</sup>が並行しておこなった超音波測定では、ほぼ全部材で補修後に超音波速度の増加が確認されており、補修による橋の総合的な剛性の増加が両測定からみとめられた。
