供用 80 年を超える橋梁の構造調査及びコンクリート調査報告

パシフィックコンサルタンツ株式会社 正会員 ○芳賀 堯  
同上 フェロー会員 森 康晴, 正会員 脇阪 大地, 正会員 樋口 祐治

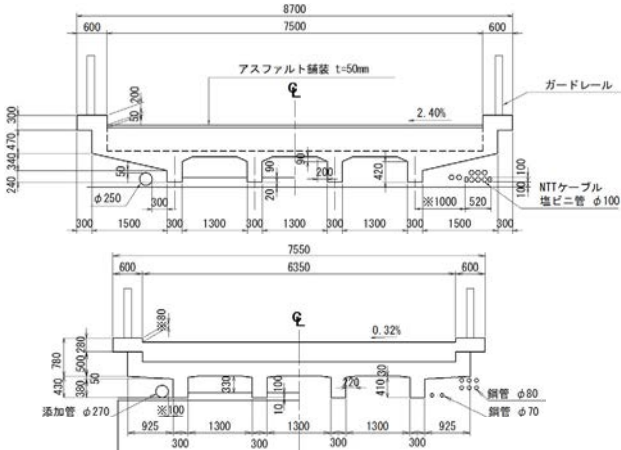
図 1 上部工断面図(上:A 橋, 下:B 橋)

(1) 構造調査 対象橋梁は完成図が残っておらず、過去に実測による復元図が作成されている(図 1)。ただし、舗装厚、床版厚、主桁高、H 鋼寸法が不明であることから、上部工構造を把握するため表 2 に示す調査を行った。

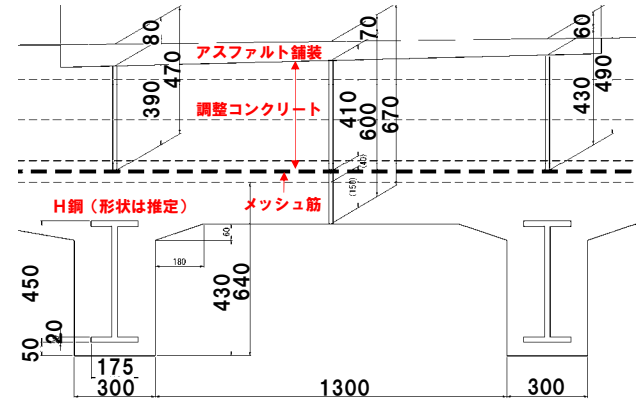
図 2 コア削孔結果(A橋)

小径コア削孔では、舗装切削後に露出したコンクリート上面から下向き削孔を進めると、A 橋は約 400mm、B 橋は 470mm でメッシュ筋に当たった。このメッシュ筋は床版上面の調整コンクリートのひびわれ防止筋と推定される。また、桁下にて主桁下面及び側面で H 鋼付近の削孔を行った結果、H 鋼ウェブが主桁の中心付近に位置し、下フランジ厚が 20mm、下フランジ幅が 175mm (側面かぶりより推定)、下フランジ下面かぶりが 50mm であった。

- ① 舗装下面～床版上面には、40～50cm 程度の調整コンクリートが打設されている。過去に嵩上げされたものと推定される。
- ② 主桁内の H 鋼は、実測結果と当時の標準規格より、H450×175×11×20 と推定した。
- ③ 主桁下面のうき箇所をハツった結果、周囲を網筋で覆われた H 鋼下フランジが露出し、下面はコンクリートが未充填となっていた。骨材の目詰まりにより空洞が生じたと思われる(図 4)。

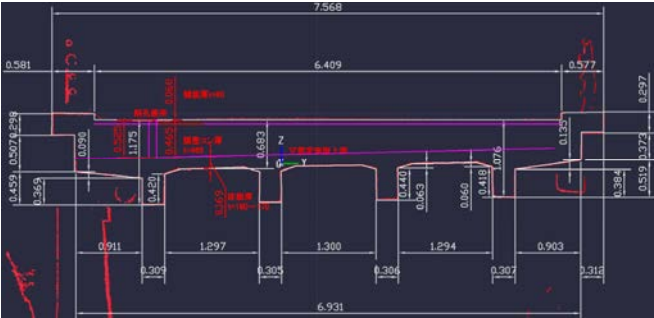
図 3 点群データより作図した上部工断面図(B橋)

さらに、3D スキャンにより舗装上面～床版下面を含む上部工の外形寸法を計測し、図化した。

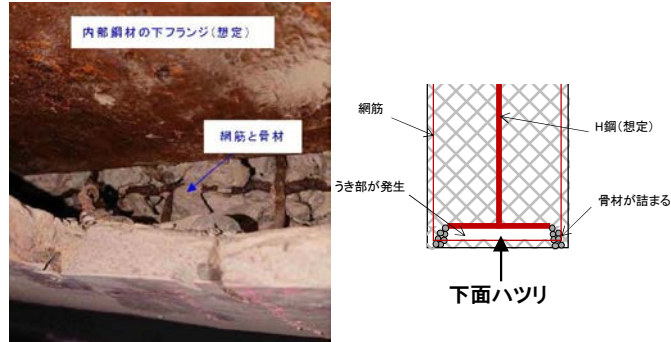
図 4 主桁下面のうき箇所のハツリ状況

構造調査により，上部工断面を推定することができた。主桁内のH鋼は当時の設計基準より，コンクリートと付着させる機構(スタッド等)が考慮された構造とは考えにくいことから，主桁下面のひびわれの原因は，鋼材表面とコンクリートの付着応力が桁端部に集中して支間部で付着破壊が生じたためと考えられる。広範囲のうきは，コンクリートの充填不良によるものである。外桁の塩化物イオン濃度が高いが，内部鋼材の腐食は軽微であり，損傷の直接的な原因ではないと考えられる。

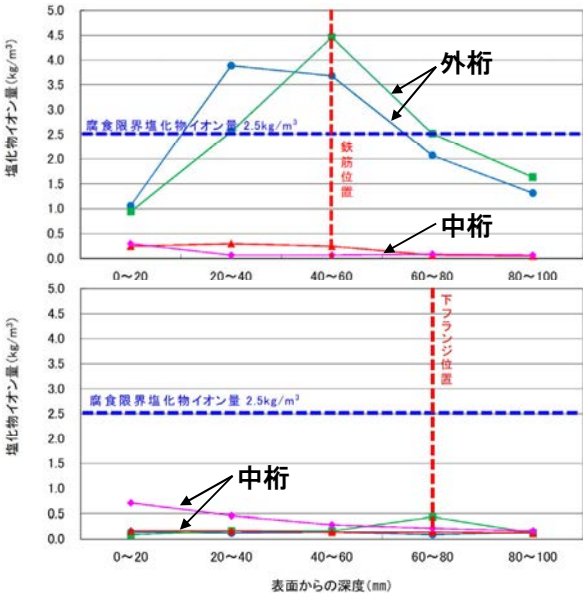
図 5 塩化物イオン濃度試験結果(上:A 橋, 下:B 橋)

- ③ A 橋の外桁のみ，鋼材位置で塩化物イオン濃度が腐食限界値<sup>2)</sup>を超過する。当該箇所は道路横断勾配の低い側であるため，凍結防止剤を含む橋面水飛散の影響を受けていると推定される。ハツリ部を目視すると鋼材の腐食は表面錆程度である。
