CFRP 板端部が剥離した鋼桁に対する TRS を用いた補修の試み

関西大学 学生員 ○平井 隆嗣 白石 祐一 非会員 栗井 朋弥 正会員 坂野 昌弘
金沢工業大学 非会員 藤井 善通

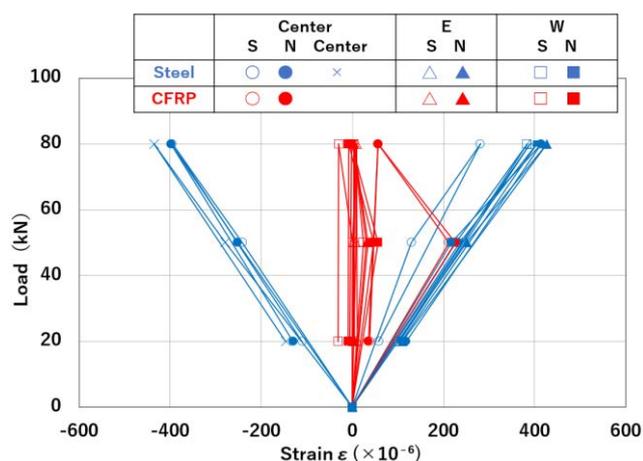
図-2 荷重-ひずみ関係⁴⁾

炭素繊維強化プラスチック (CFRP) 板を用いた橋梁に対する補強工法は 2002 年に初めて適用された¹⁾。その後多くの研究が行われてきたが比較的小型の試験体で行われることが多く^{2,3)}、大型の桁試験体を用いた例は少ない。前報⁴⁾では、CFRP 板を下フランジに接着補強した鋼桁試験体を用いて繰返し載荷実験を行い、下フランジのひずみが 250μ 程度で CFRP 板が剥離することを確認した。

試験体の形状と寸法および載荷位置、ゲージ位置を図-1 に示す。試験体は、前報⁴⁾で載荷時に CFRP 板が剥離したものをを用いた (図-2)。剥離した CFRP 板の両端部に鋼板と TRS を用いた補強を施している。

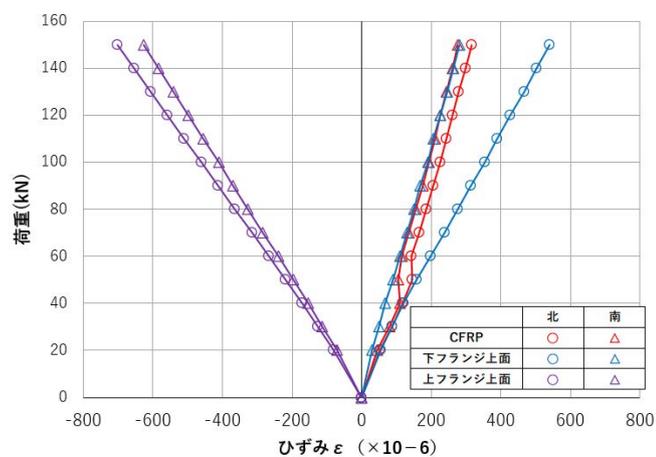
図-3 荷重-ひずみ関係

静的載荷試験の結果を図-3 に示す。40~60kN 載荷時に CFRP 板のひずみが鋼材に追従していないのは、このあたりで CFRP 板と鋼板の間に滑りが生じ、その後 CFRP 板と TRS の間の支圧で荷重が伝達されているものと推察される。H 鋼上フランジのひずみが 700μ (140MPa) に達したため 150kN で載荷を終了した。この

時点で CFRP 板のひずみは下フランジによく追従しており、補強効果が確認できる。

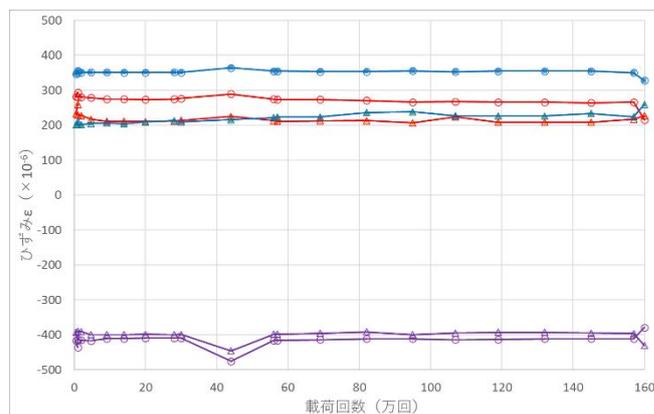
図-4 ひずみ差と载荷回数の関係

図-4 に载荷回数と最大、最小荷重載荷時のひずみ差の関係を示す。CFRP 板、鋼材ともにひずみの変化はほとんど認められず、安定した補強効果を示している。44 万回時に南東側にて CFRP 板端部の断面に縦方向の割れが確認された。幅方向から万力で締め付けたところ、補強効果が回復したため、その状態で疲労試験を続行した。160 万回時に下フランジ上面の CFRP 板端部側の TRS 孔にき裂を発見したため疲労試験を終了した（写真-1）。

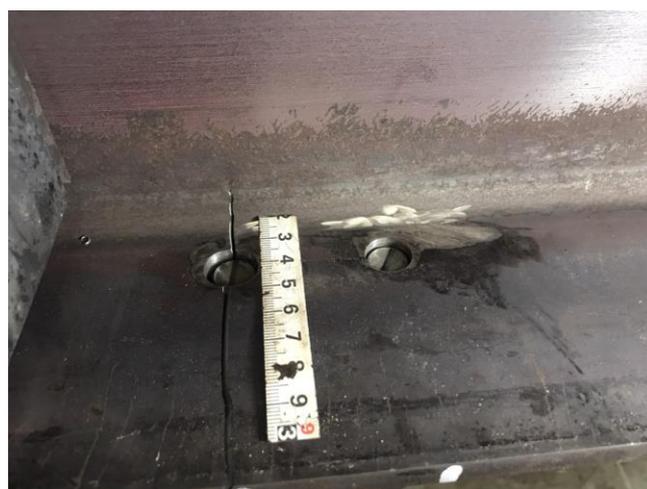
- 2) 疲労試験では補強効果は持続していたが、最終的には鋼桁下フランジの TRS 孔からき裂が発生した。

写真-1 下フランジ上面に生じたき裂 (N=160 万回)
