斜角を有する開床式下路桁におけるニーブレース変状と対策工について

東日本旅客鉄道株式会社 正会員 ○武藤 新志
 東日本旅客鉄道株式会社 正会員 高橋 武志
 東日本旅客鉄道株式会社 中村 裕充

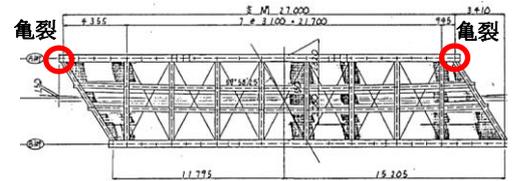
図-1. 橋りょう平面図

本橋りょうは溶接構造の開床式下路桁で支間 27.0m, 斜角 60°で横桁がニーブレースと呼ばれる部材で主桁に連結されており、軌道形式はマクラギを介さずレールが桁に直接固定されている構造となっている。(以下鋼直結構造) 端横桁ニーブレースは、橋軸方向と斜めに配置されており、部材の端部が折り曲げられるようにして、主桁の端補剛材に取り付けられている。また、主桁の内側に橋側歩道が設置されており、外軌側の建築限界幅を確保するために縦桁を片側に寄せて設置されている。また、端横桁には中間に杓が設置されることもあるが、本橋りょうには設置されていない。

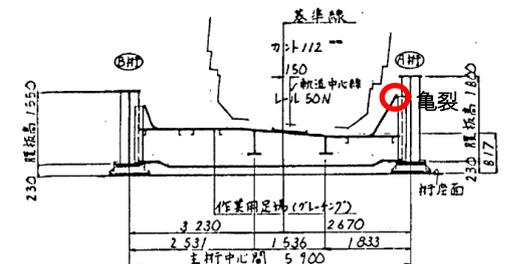
図-2. 橋りょう断面図

上記の複合的な要因により通常の開床式下路桁に比べ横桁のたわみが大きくなったことや左右の応力差が発生したことにより、疲労亀裂が発生したものと推察した。

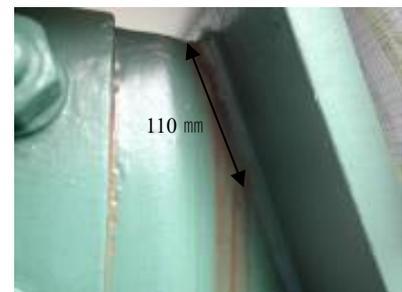
写真-1. 亀裂発生箇所状況

発生した疲労亀裂はニーブレースの溶接ビードに沿って発生しており、変状を確認した直後にストップホールを施工したが、亀裂の進行は止まらなかったため更なる対策をするべく原因の調査を実施した。

部材の剛性を高め応力緩和することを目的とした当板工を図-5、写真-2 の通り施工した。当板工の形状は亀裂を監視するため、両側から挟む形でなく片側からボルトで締結し、逆側から亀裂を監視できる形状とした。また、斜角を有する橋りょうであるため、ニーブレース接続部が曲げ加工された状態で取り付けられており、既設のニーブレースに合わせて当て板を行うとボルト締め付け時に狭隘になり工具が入らない可能性があることから、ニーブレースのフランジ部を拡幅させた形状とした。新部材の製作にあたっては、現場測量後に工場で作部材を製作し、現場で再調整を行い新部材の完成精度を高めた。

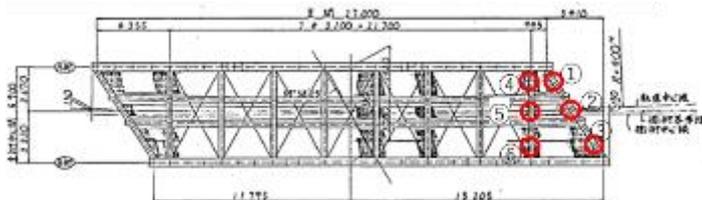
図-3. たわみ測定位置

列車通過時の横桁のたわみによって亀裂が発生したと考えられたため、たわみ量の測定を行った。測定結果(表-1)から、端横桁よりも中間横桁のたわみ量大きいことが確認されたが、横桁たわみの限度値は端横桁で 4 mm, 中間横桁で 5 mm となっており¹⁾、いずれも限度値内に収まっていることが確認された。

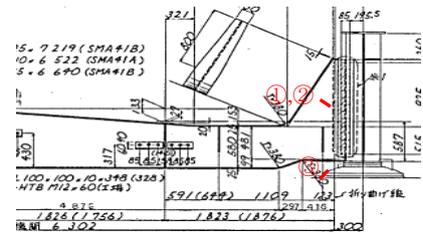
図-4. 応力測定位置

(表-2) この応力測定結果は亀裂を確認した直後にストップホールを施工後に測定した結果であるが、ニーブレースのストップホール先端において非常に高い応力が確認された。また、表-3 に示す応力波形データから、本来であれば主桁長や縦桁長に応じて車輪の応答が確認されるが、今回測定した波形は車輪の応答がなく、密な振動波形となっていることが確認された。これは、軌道構造がマクラギを有さない鋼直構造であることかつ、端横桁ニーブレースの剛性不足により振動波形となったことが考えられる。この振動により通常の桁より応力が繰り返し発生し疲労亀裂につながったと考えられる。亀裂が生じた場合に即座に列車運行に支障をきたす端横桁支点部においては高い応力は確認されなかった。

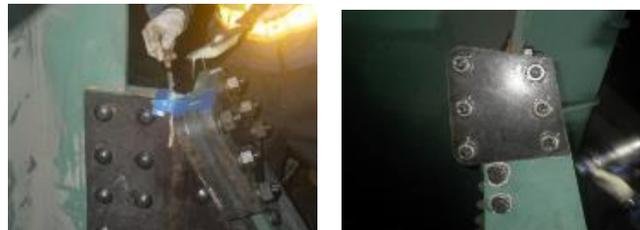
写真-2. 当て板工設置写真

当板工後の応力測定結果を表-4、5 に示す。応力が緩和されており、今後亀裂の進展が懸念される継手強度等級から定まる基本疲労許容応力範囲以上の応力は確認されなかったため、対策工の効果は十分に発揮されていると言える。
