## I ビーム橋りょう端補剛材近傍における疲労き裂の発生メカニズムに関する検討

東日本旅客鉄道株式会社 正会員 ○平野 雄大  
 東日本旅客鉄道株式会社 正会員 網谷 岳夫  
 法政大学 正会員 内田 大介

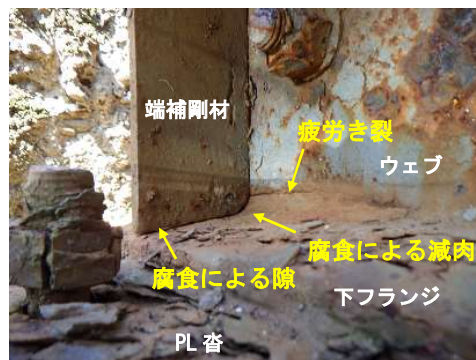
鉄道の地方線区において、主桁に I 形鋼を用いた桁橋である I ビーム橋りょうが多く使われている。I ビーム橋りょうでは、支点部近傍の主桁下フランジ首部に疲労き裂が発生する事例（図 1）が多く報告されている。疲労き裂が発生する原因は、腐食により生じる端補剛材下端の隙（図 1）や、沓座モルタルの損傷により生じる桁のあおりなど、各種変状を原因として列車通過時に端補剛材近傍の下フランジ首部が首振り状態になるためとされている<sup>1)</sup>。疲労き裂の再現試験<sup>2)</sup>も試みられているが、き裂発生 の 主 要 因 や そ の 起 点 等、き裂発生メカニズムについては不明瞭な点が多い。そこで、I ビーム橋りょうの主桁端補剛材近傍の下フランジ首部に生じる疲労き裂の発生メカニズムを明らかにするため、実寸大の I ビーム橋りょうを用いて静的載荷試験と疲労試験を実施し、き裂の再現を行った。

図 1 支点部近傍の疲労き裂と腐食状況

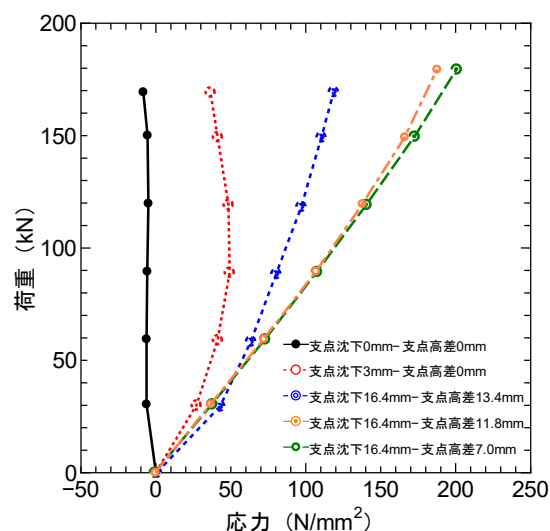
テーパーPLの有無と左右支点高さの差が下フランジ首部の発生応力に与える影響を把握するため静的載荷試験を行った。試験には静的能力 300kN の電気油圧サーボ式材料試験機を用いた。載荷位置は桁端部のマクラギ上とし、左右のレールに均等に荷重が載荷されるようにレールの上へ鋼製の載荷梁を設置した。図5にG1桁内側ウェブの桁端から10mmの位置に貼り付けたひずみゲージの検討ケースごとの荷重と応力の関係を示す。テーパーPLがある時に下フランジ首部に引張応力が生じ、調整PLを挿入して左右支点高さの差が大きくなると高い応力が発生した。なお、桁端から支間中央側にいくほど引張応力が小さくなり、ソールPL前縁ではほとんど応力が発生していないことを別途確認している。以上のことから、Iビーム橋りょうの下フランジ首部の疲労き裂は、端補剛材下端の隙と支点沈下に加え、左右支点の高低差も影響因子のひとつである可能性が高い。また、桁端部を起点に疲労き裂が発生するものと推察される。

図5 検討ケースごとの荷重と応力の関係

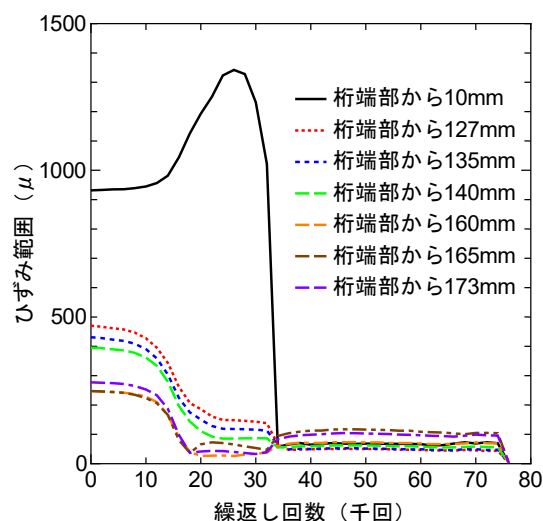
疲労試験は、左右支点高さの差が最大となる条件で行った。疲労試験には、静的載荷試験と同じ試験機を用い、荷重範囲を180kN（下限荷重1kN）とし、繰り返し速度は1.2Hzとした。測定位置における橋軸直角方向応力のひずみ範囲と繰り返し数の関係を整理した結果を図6に示す。G1桁内側ウェブの桁端から10mm位置において、ひずみの変動が大きくなった16千回で疲労き裂が発生し、ひずみ範囲がほぼゼロになる34千回で板を貫通したと推察できる。また、桁端から支間中央側にいくにつれて、ひずみ範囲が順次ゼロとなっていく。このことから、き裂は桁端から発生して支間中央側に進展したものと判断できる。試験後に端補剛材を取り外した状況を図7に示す。桁端部からソールPLまでの300mm程度のき裂を再現できた。なお、本試験では厳しい変状を初期状態として疲労試験を実施したが、実橋においては種々の変状の進行により、発生応力が徐々に大きくなってき裂発生に至ると考えられる。

図6 ひずみ範囲—繰返し回数

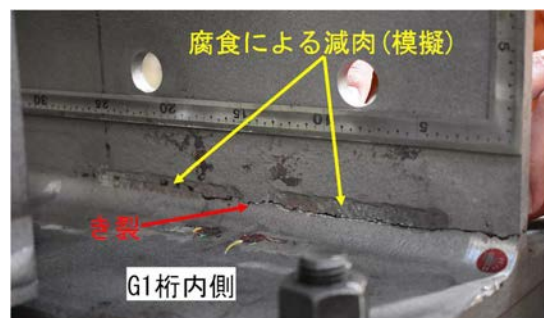
図7 発生したき裂 (G1 桁内側)
