載荷方法が異なるフーチングの損傷状況に関する解体調査

国立研究開発法人土木研究所 正会員 ○江口康平, 正会員 大住道生, 正会員 有馬 俊

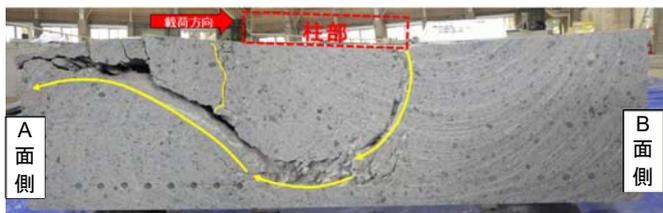
図-4 切断面のひび割れ・剥離状況 (一方向載荷)

図-4、図-5に一方載荷後および正負交番載荷後のひび割れ状況を示す。一方載荷では、柱部押し込み部～フーチング下面鉄筋位置～A面側のフーチング上面側へと円弧状のひび割れが連結しており、水平載荷により柱基部を中心に回転したと推測される。正負交番載荷を見ると、一方載荷で確認された柱基部のひび割れが確認されず、フーチング下面からフーチング上面方向の斜めひび割れがA、B両面に発生している状況が確認された。一方載荷の場合は、柱基部に圧縮ストラットを形成していたと考えられるが、正負交番載荷の場合、負方向載荷による引張力で損傷したため、ひび割れに囲まれた

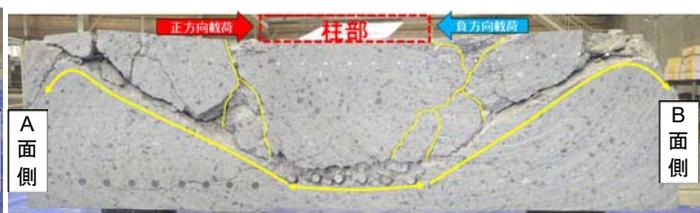
図-5 切断面のひび割れ・剥離状況 (正負交番載荷)

領域で回転が発生し、結果として水平荷重が低下した可能性が考えられる。

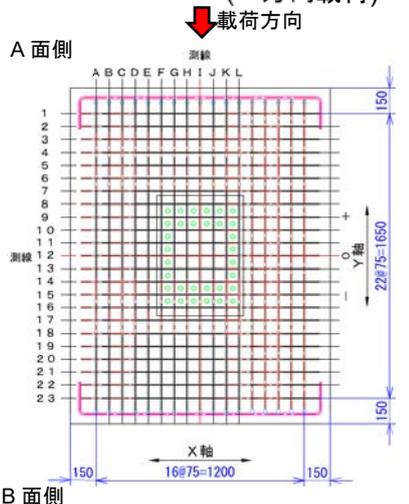
図-6 上面鉄筋の高さ測定位置

B面側
上面鉄筋の高さ測定位置は上面鉄筋が交差する箇所を測定した。例えば、上図の「G-2」位置は図-7の600の列と225の行が交差する位置を意味し、セル中の数字は鉛直方向の高さを意味する。

フーチング上面鉄筋の高さ方向の測定について、図-6には測定位置の概要を、図-7には一方向載荷および正負交番載荷の測定結果を示す。なお、グレーの箇所はフーチング角部を原点とした場合の相対的な鉄筋位置を意味する。まず、一方向載荷に関しては、A面側で鉄筋の浮き上がりが確認され、X軸E~I、Y軸2~3の位置で最も浮き上がりが大きい。正負交番載荷では、A、B両面の柱幅と同じ範囲で一方向載荷と同様の鉄筋の浮き上がりが確認されたが、X軸A~D、Y軸2~8の範囲では鉄筋の沈下が確認されている。これについて、図-8に試験片②の断面状況を示す。一方向載荷では、フーチング下面鉄筋位置から発生した斜めひび割れがフーチング側面まで到達しており、横方向鉄筋がコンクリートと一緒に押し上げられている状況を確認できる。一方、正負交番載荷の場合、フーチング下面鉄筋位置から発生した斜めひび割れは、柱部から150mm程度離れた位置で横方向鉄筋に沿った水平ひび割れになっていた。フーチング最外縁の鉄筋は鉛直下方向に折り曲げて定着されており、図-9のように変形したことで、沈下が生じたと考えられ、載荷直角方向の損傷領域も変化することを確認した。
