レンガトンネル維持管理への取り組み

東日本旅客鉄道株式会社 正会員 ○磯崎 司

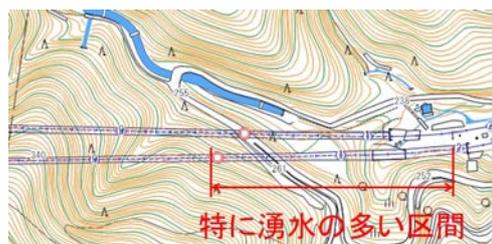
図-① 特に湧水が多量な区間の周辺環境

特に多量の漏水が確認されている箇所は、周辺環境にも注意する必要がある。図-①は、当支社管内レンガトンネルの特に漏水が多い地点の地形図である。トンネル上部に河川が位置し、漏水の特に多い区間と一致している。当箇所については冬季に氷柱の発生も確認されている。

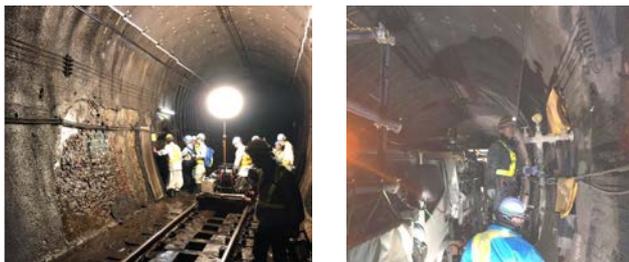
写真-③ 漏水の多い区間の状況と裏込め注入工施工状況

レンガトンネルにおける漏水は、前述のポインティングや塗布材料の適用への阻害、冬季には氷柱発生による建築限界支障の原因となる。

対策として、覆工背面の裏込注入工(可塑性グラウト材工法)を施工した。(写真-③)。

施工は側壁部から進めており、今後アーチからクラウン部にかけて施工を予定している。漏水を遮断することはできていないが注入によりある程度の効果を確認している。

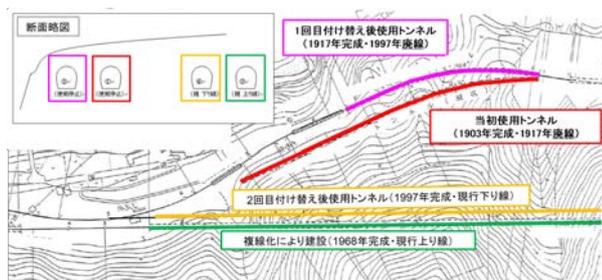
図-② 構造物位置関係

中央線甲斐大和・勝沼ぶどう郷間においては、1900年代に地形条件に起因する偏圧により断面変形変状が発生し列車運行への影響が懸念されたため、2度にわたるトンネル付け替え工事を行った。(図-②)。

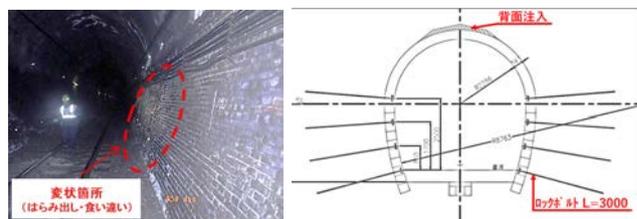
写真-⑤ 側壁変状

側壁部に部分的(L=15m区間)に、はらみ出し、食い違いが確認されている(写真-⑤)。

当変状は2009年に実施した通常全般検査にて認められた変状で、翌2010年より光波測量を用いた内空断面測定を1回/年の頻度で行っており、断面縮小方向へ1mm/年程度の緩やかな進行が確認されている。

側壁レンガ表面の剥離・ウキが確認されており、スプリングライン付近に線路並行方向の亀裂、にじみ出し漏水跡等が確認されている。

このような特徴から、水分供給により膨張する性質を持つ膨張性地山を起因とした地圧変状であることが疑われたため、当該箇所において側壁内空側からのコアボーリング、土質調査を実施したところ、コア深度0.6m～1.0mの浅い位置で膨張性を有する地山の存在が確認された。²⁾

また、同調査によりコア深度2m程の位置で軟岩～中硬岩相当の一軸圧縮強度を有する地山の存在が確認されたため、当社の変状対策マニュアル等³⁾より、対策工として有効となるロックボルト工及び背面注入工の工事計画を策定し現在施工を進めているところである(図-③)。
