## 中越地震災害 15 年間の調査を振り返って-対策工の効果-

(株) 藤井基礎設計事務所\* 正会員 ○岩佐 直人  
和歌山航測 (株) \*\* 正会員 石田 幸二

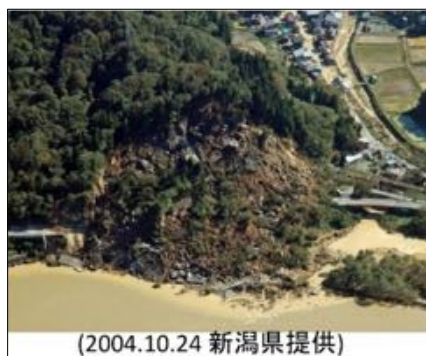
信濃川の右岸山沿いを通る県道の斜面が崩落した (写真.1). 砂岩層主体の流れ盤による大崩壊であった. 復旧対策工としては、不安定土砂除去後に斜面上部の 2 次すべり防止としてアンカー工が採用された (写真.2). JR 上越線南側坑口の斜面保護工は法枠が施工されたが、ここでは、アンカー受圧板に鋼製フレームを採用し、施工性と工期短縮、特に緑化を意識した採用と思われる (写真.3). 遠目からは植生で目立たず、当地の災害を知らない人にとっては、自然斜面そのままと感じられるであろう.

写真.1 被災時の斜面崩壊

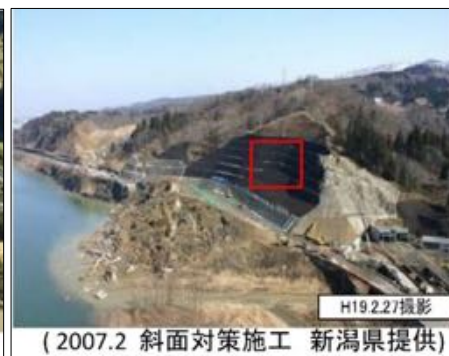
写真.2 斜面对策施工時

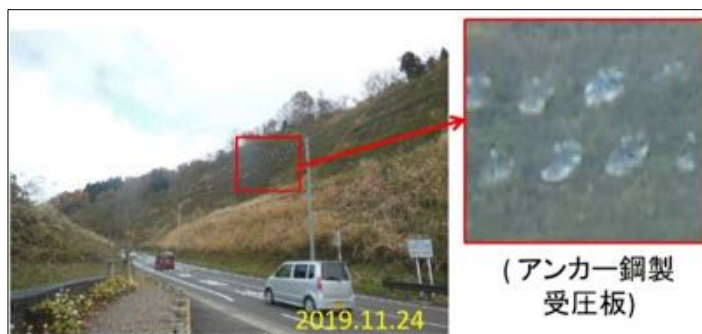
斜面緑化が成功し、調査時はススキ草原であった

写真.3 災害から 15 年後の斜面復旧状況

が、あと数年すると周辺の自然林が優占する状態<sup>3)</sup>となると推定される。斜面の復旧状況は災害後を感じさせないものとなっており、復旧対策工として有効に機能している。

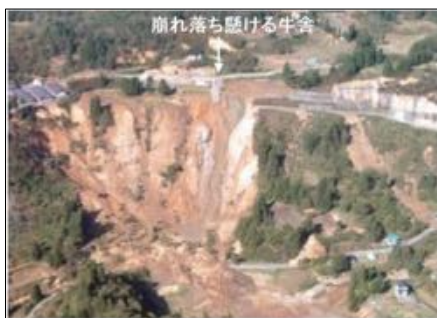
南平樽木地区の大規模な斜面崩壊では、牛舎が被害を受け前代未聞のヘリコプターによる牛の救出劇があった(写真. 4)。被災斜面は、手で引っ掻いたような跡のように4~5本の沢筋が残り、そこに

写真. 4 被災時の斜面崩壊(新潟県)

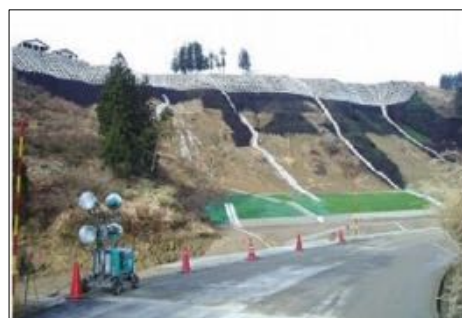
写真. 5 復旧対策施工時(新潟県)

明暗渠排水工を設置して、地表・地下水の排除より斜面崩壊の抑制、安定化を図った(写真. 5)。段丘斜面上部の平地にはため池などが存在することから、水みち(パイプ)が崩壊上部斜面に多く存在していた可能性がある。斜面上の排水工は降雨や融雪水等に浸食されずに、復旧時と同じ状態で、排水機能を維持している。一方、民家が近接する崩壊上部の滑落崖付近の急傾斜部の法枠工(+地山補強工 鉄筋挿入)は、植生で目立たないが民家を斜面崩壊の危険から守っている(写真. 6)。

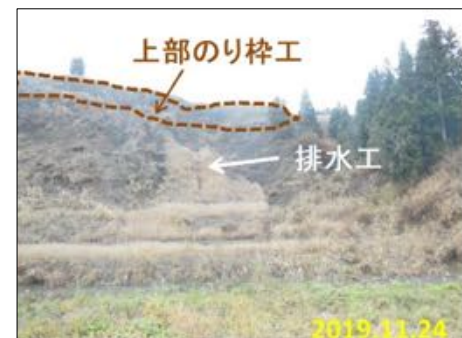
写真. 6 15年後の斜面復旧状況

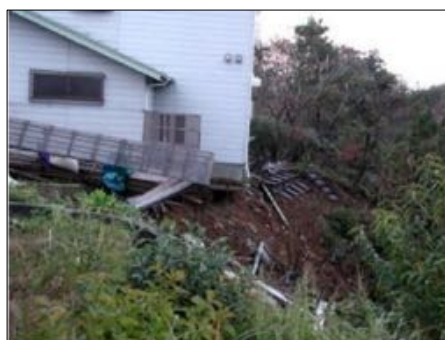
片切片盛境(と思われる)に立地していた民家が傾斜損壊した(写真. 7)。復旧工は崩壊盛土側を補強土により復旧した。補強土は壁面に鋼製枠と植生マットを配置し、植生に配慮した。補強材は耐久性の高いジオテキスタ

写真. 7 民家被災状況(長岡技術大学)

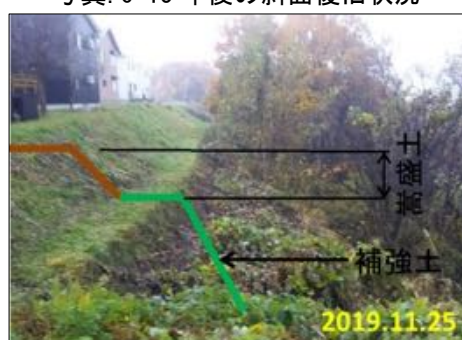
写真. 8 15年後の斜面復旧状況

イルを使用した形式と思われる。民家は復旧斜面から離れて再建されており、災害の教訓を生かしている。補強土は樹木と馴染み、崩壊斜面上に安定的な盛土を形成している。
