## 令和元年10月豪雨に伴う上信越自動車道の被害状況と復旧対策について

東日本高速道路㈱ 正会員 ○中村淳 西條博和 小暮英雄  
金藤和慶 池田伊輝

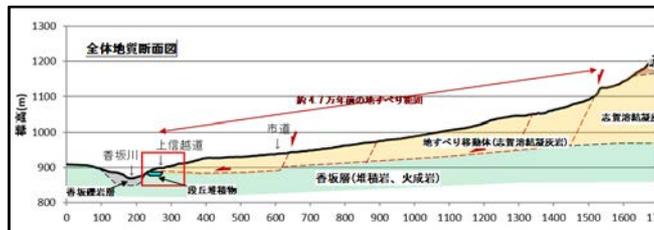
被災箇所は長野県佐久市の山地に位置し、準用河川香坂川を渡河する上信越自動車道の香坂川橋 A2 橋台背面の盛土部で、供用開始から22年が経過している。盛土材は当該地質より周辺切土から発生した溶結凝灰岩などの火山岩類であると推定される。また、盛土基礎地盤は、上位から新第三紀鮮新世の志賀溶結凝灰岩の破砕物や二次堆積物、第四紀更新世の段丘堆積物、新第三紀中新世の堆積岩、火成岩からなる香坂層により構成され、約4.7万年前に志賀溶結凝灰岩が地すべりにより段丘堆積物に乗り上げることで層序が逆転している。その後は現在まで全体の地すべり変動はないと考えられる。(図-1)

図-1 古いすべり地形の地質構成

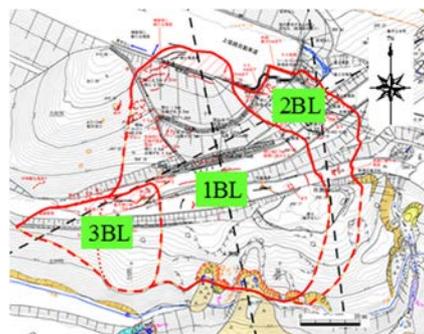
今回の地すべり範囲は、下り本線上を地すべり頭部とし、上信越自動車道に変状をもたらしている幅60m、長さ80mの第1ブロック、第1ブロックの動きに引きずられるようにして動いたと考えられる第2ブロック、第1ブロックの変位に伴い押し出されるようにして動いたと考えられる第3ブロックの3つのブロックに区分される。

図-2 地すべりの範囲とブロック

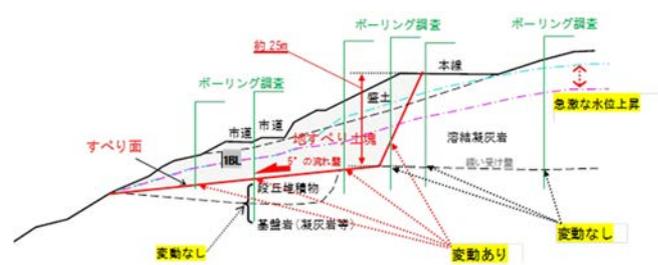
被災後に実施した調査結果から、被災箇所における地すべりのすべり面は、道路路面から深さ25mの溶結凝灰岩と段丘堆積物や凝灰岩との地層境界付近で、すべり面の型分類は椅子型の形状であり、すべり面は約5°の緩い流れ盤となっており、背後は緩い受け盤となっている。また、地すべり土塊の背後に地すべり変動がないことを確認した。(図-3)

図-3 地すべり面概要図

形を成しており全体に地下水が豊富なこと、古い地すべり地であることを素因とし、今回の豪雨によって地下水位が急激に上昇したことが誘因となり、地すべり地の一部が高速道路を巻き込み滑動したものと考えられる。

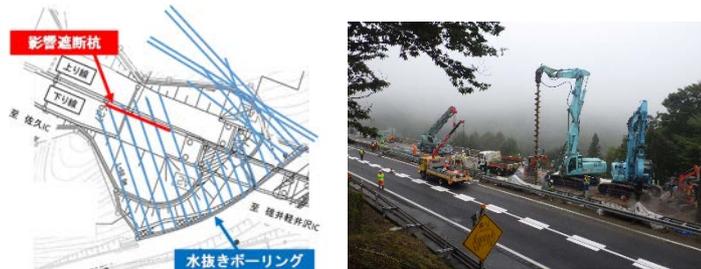
図-4 緊急対策概要図

地すべり発生直後、下り本線の路面上に発生したクラックは下り線の追越し車線に収まっており、上り本線の路面には変状が及んでいない状況であった。このことから、緩みの影響を対面通行させる上り本線側に及ばせないことを目的とした杭(H-400×400×13×21、L=12m、26本、@1.0m)を打設した。又、地すべり発生の誘因となった地下水を排除することを目的として、水抜きボーリング(φ90mm、L=20～50m、15本)を打設した。(図-4)(写真-2)

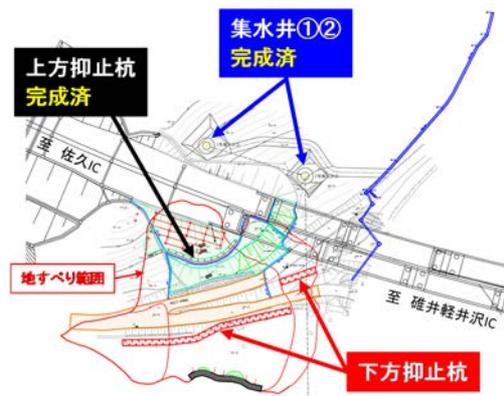
図-5 恒久対策概要図

恒久対策は、恒久的な地下水排除工である集水井(RC型集水井:内径3.5m、幅0.9m、厚さ0.15m、深さ25m及び19m)を施工した上で、長期的な地すべりの計画安全率:Fs>1.2を満足させるために不足する抑止力を鋼管抑止杭で補う計画とした。鋼管抑止杭は応急対策で施工した位置の下方に配置する計画とし、これにより地すべり全体の対策が完了となる。また、周辺のり面の恒久的な排水工についても順次復旧していく計画としている。(図-5)
