## 大山火山碎屑岩における切土補強土工の施工について

西日本高速道路エンジニアリング中国(株) 正会員 ○森脇 宏  
 西日本高速道路エンジニアリング中国(株) 大町 宏  
 西日本高速道路(株) 吉川 貴信

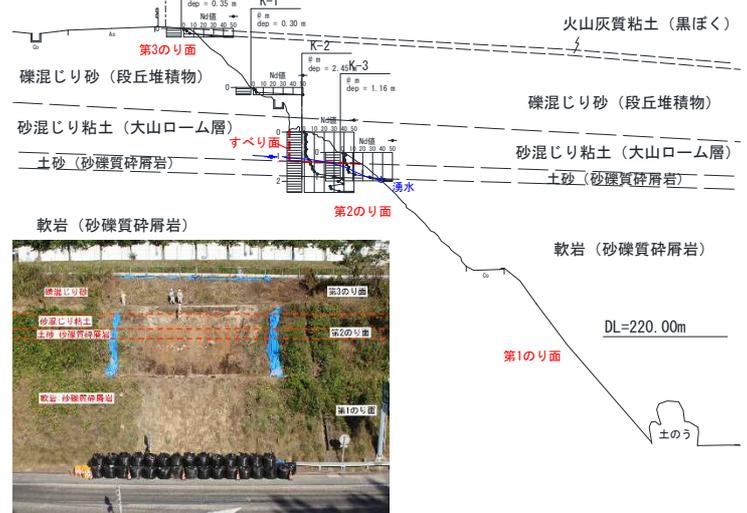
図-2 地質推定断面図

対象のり面は,図-2に示す3段の切土のり面で,第2のり面が崩壊した.崩壊部付近の地質は上位から,黒色火山灰,軽石と礫混じり砂層(段丘堆積物)よりなる透水性の高い層が分布し,その下に極軟質で透水性の低い砂混じり粘土層(大山ローム層)と透水性の高い土砂(砂礫質碎屑岩)の薄互層より構成されている.最下位層は堅硬で透水性の比較的高い軟岩(砂礫質碎屑岩)である大山碎屑岩類が分布する.

対策工は残存している大山ローム層の層厚が概ね2m以下であったことで,地盤の安定化を図るため切土補強土工である鉄筋挿入工(補強材長 $L=3.0\text{m}$ )とコンクリート吹付枠工による対策とした.

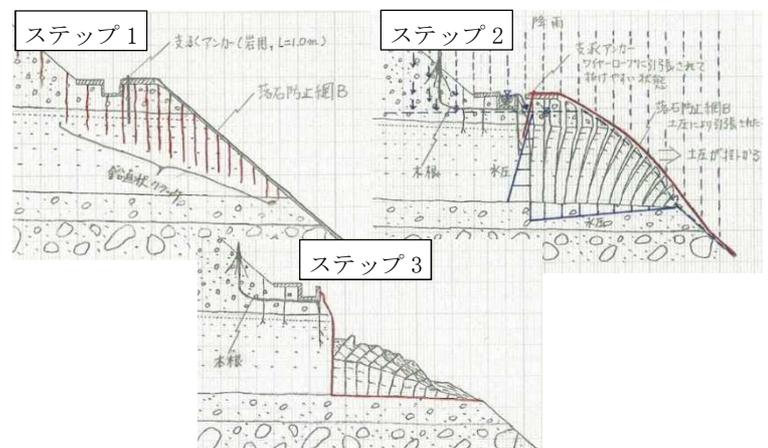
図-3 崩壊メカニズム

崩壊メカニズムは,図-3に示す素因である透水性の低い大山ローム層の上位に帯水しやすい段丘堆積物が分布しており,建設時の開削に伴い応力開放や乾湿繰り返しによるスレーキングにより,表層が緩み,大山ローム層に鉛直状のクラックが発生し進行した(ステップ1).これに,誘因となる雨水がクラックへ浸透し崩壊土背面に側圧が作用して大山ローム層の脆弱化が進行した(ステップ2).大量の雨水浸透により鉛直状開口クラックを頭部滑落崖として,段丘堆積物と大山ローム層が崩壊した(ステップ3)ものと考えられる.

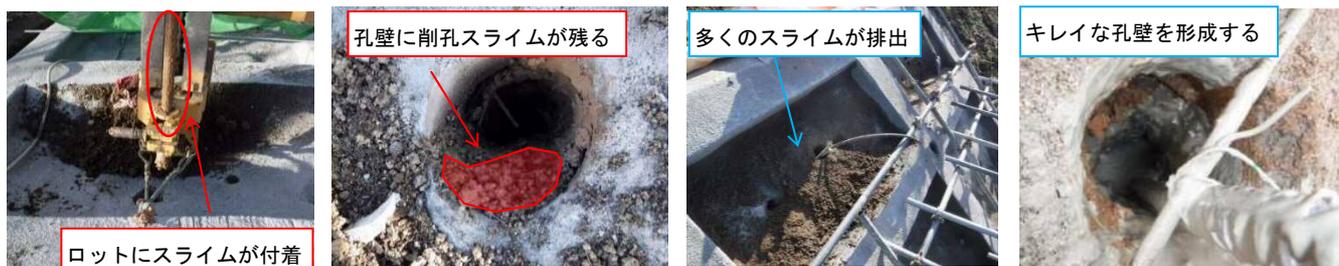
写真-1 クレーン式ドリル削孔状況

施工開始は1月で渇水期に当たり、比較的地下水の影響を受けにくい時期であった。現場からは切土補強土工施工の際、クレーン式ドリル削孔によりL=3.0mを削孔したところ粘土質の地質を確認したが、孔壁が自立できないと報告があった。その後、仮設足場を設置しロータリーパーカッションドリル方式による単管削孔で施工を行った。

写真-1に示すクレーン式ドリル削孔は、削孔スライムがロットに付着し、孔内には削孔スライムが残り円形の孔壁が形成されていないことから、削孔時に孔壁が保持できなかつたことがうかがえる。

写真-1に示すクレーン式ドリル削孔とロータリーパーカッションドリル方式で削孔した写真-2と比較すると、排出されたスライムの量がロータリーパーカッションドリル方式の方が多いことがわかる。さらに、写真-2ではキレイな円形状の孔壁が形成されており、削孔スライムが適切に排出され孔壁が自立できたことがうかがえる。また、このスライムは地下水等による泥濁化した形跡は認められなかつた。

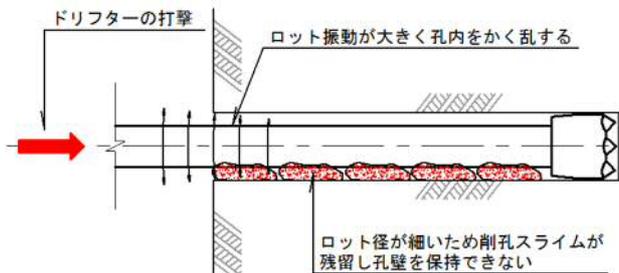
図-4 クレーン式ドリル削孔模式図

クレーン式ドリル削孔による孔壁崩壊要因としては、図-4に示す先端ビット径が $\phi 65$ に対しロット径が $\phi 42$ と先端ビット径より細かつたため、当該特有である薄互層により構成された地層においては、大山ローム層に土砂（砂礫質碎屑岩）が付着混合されスライムが団子状の大粒となり、ビット径より細いロットにスライムが残り、スライムが排出できず孔壁を形成することができなかつたと考えられる。さらに、削孔の打撃は地上のドリフターで行うため、そのロットの振幅が大きくなり孔内を乱し孔壁が保持できなかつたと考えられる。

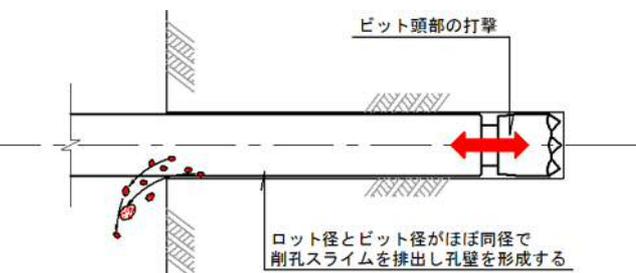
図-5 ロータリーパーカッションドリル削孔模式図

ロータリーパーカッションドリルで孔壁が自立できた要因としては、図-5に示す先端ビットとほぼ同径のロットを継いで掘進したことで、削孔スライムをスムーズに排出するとともに孔壁を保持できたと考えられる。また、削孔の打撃は先端ビットを圧縮空気等で上下にピストン運動することで孔壁をかく乱することが無かつたことに加え、ボーリングマシンが足場に十分固定され、安定した掘進が行なわれたことで孔壁が自立し、孔内がきれいな円形状の孔を形成できたと考えられる。

今回実施した施工により、当該地質はクレーン式ドリルによる削孔では孔壁が自立できないことが判明し、ロータリーパーカッションドリル方式による単管削孔では「孔壁が自立」し工事を完了することができた。今後ものり面崩壊の対策工として「切土補強土工」が計画された場合、「大山火山碎屑岩」の地質で構成される当地ではクレーン式ドリル削孔による施工の可否を検討する必要があると考えられる。最後に本報文が、今後合理的かつ経済的な調査・設計・施工の一助として活かさせていただければ幸いです。
