## 河川堤防の特徴の違いに着目したモグラ穴発達状況と維持管理上の留意点の考察

パシフィックコンサルタンツ株式会社 正会員 ○薄井 隆義

国土交通省 東北地方整備局 東北技術事務所 法人会員 向井 清

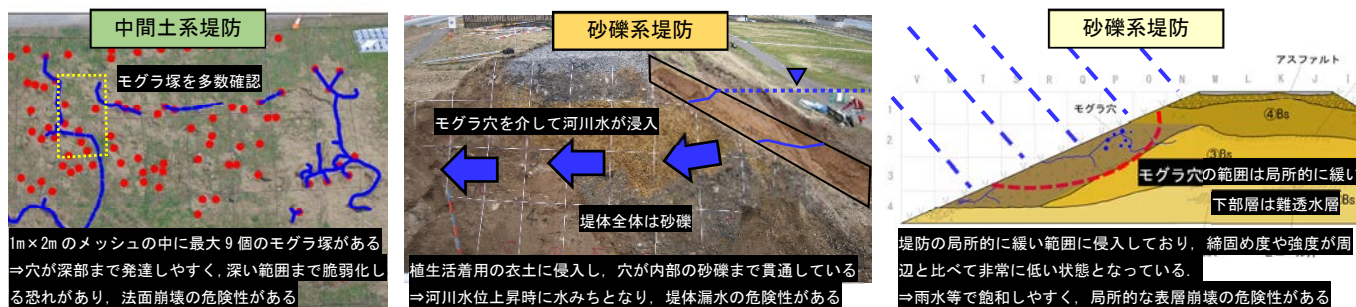
図1 各調査地点における想定される危険要因のイメージ図

①中間土系堤防：モグラ塚が非常に多く、1m×2mの範囲内に最大9個のモグラ塚が確認された。最大深さは0.8m程度。600Lの石膏水で型取りが出来たのはごく一部であり、相当量の土量が排出されていると想定される。堤防全体にモグラ穴が進行するリスクがあり、今後も継続的に排土が進行することで、堤体表面の脆弱化に伴う表層崩壊や陥没といった危険性がある。②砂礫系堤防：植生活着用の衣土(層厚0.3m程度)にモグラ穴が存在している。最大深さは0.3m程度。モグラ穴は内部の砂礫まで達しているものもあり、河川水位が上昇した際に水みちとなって河川堤防に流入し、川裏側での堤防漏水の危険性がある。③砂質土系堤防：堤防全体は非常によく締まっているが、局部的に緩い部分にモグラ穴が存在している。最大深さは0.8mだが殆どは0.2m以内。モグラ穴が存在する範囲は非常に緩く、下部層は難透水層であることから、降雨時に飽和しやすく、局所的な表層崩壊の危険性がある。

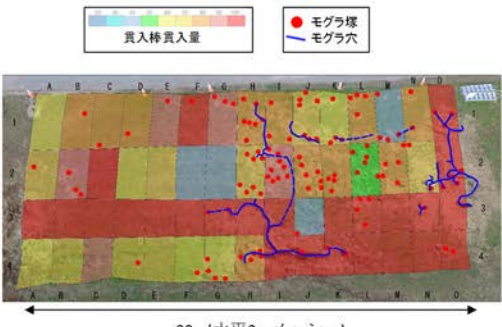
| 中間土系堤防 | | | |
|---|---|---|---|
| | | モグラ穴の<br>発達状況 | <ul style="list-style-type: none"> <li>・堤防全体に非常に多くのモグラ塚が存在。</li> <li>・石膏600Lを注入しても殆どが流出し、満足に型取りが実施出来ない状態であり、モグラ穴はかなり広範囲に、かつ縦横断方向に存在しているものと想定される。</li> <li>・最大深度は0.8m程度。</li> </ul> |
| 堤防の<br>締め具合 | モグラ穴や塚が存在する箇所は貫入量70～100cmと非常に緩い。それ以外も全体的に貫入量は50cm以上とやや緩い。 | 堤防土質 | 堤防全体は砂質シルト層、川裏側は礫質土や砂質土 |
| 維持管理上の<br>留意点 | 堤防全体がモグラの生息に適した土質となっており、モグラ穴が縦横断方向に発達しやすく、繁殖にも適した環境にある。モグラ道の発達によって堤防材料の継続的な流出が想定され、表層付近の脆弱化が進行すると表層崩壊の懸念がある。 | 基礎土質 | シルト質砂 |

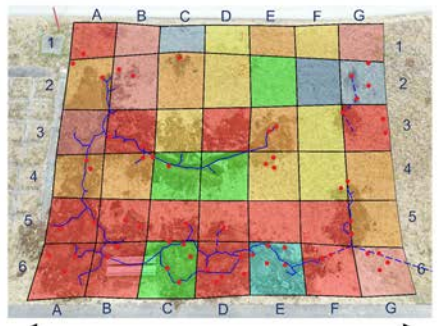
| 中間土系堤防 | | | |
|---|---|---|---|
| | | モグラ穴の<br>発達状況 | <ul style="list-style-type: none"> <li>・モグラ塚は主に法尻付近と堤防の中段付近に集中していた。</li> <li>・石膏の注入量は400L程度であった。</li> <li>・モグラ穴は法尻付近と堤防中段に縦断方向に発達し、一部、横断方向で連続性が認められた。</li> <li>・最大深度は0.3m程度で、全体的に浅い深度に分布する。</li> </ul> |
| 堤防の<br>締め具合 | モグラ穴や塚が存在する箇所は貫入量が50～100cmと非常に緩い。それ以外は貫入量が50～70cm程度とやや緩い状態。 | 堤防土質 | 表土に砂質シルト層が存在し、堤防内部は砂礫層が主体 |
| 維持管理上の<br>留意点 | 表土の粘性土層にモグラ穴が発達しやすい状況となり、内部の砂礫層までモグラ穴が達し、外水を引き込みやすく、浸潤線が上昇しやすい環境となる。川裏側の基礎地盤の砂質シルト層にモグラ穴が発達すると基盤漏水に対して留意が必要である。 | 基礎土質 | 表層付近は川表側が砂層、川裏側は砂質シルト層、以深に砂礫層が存在 |

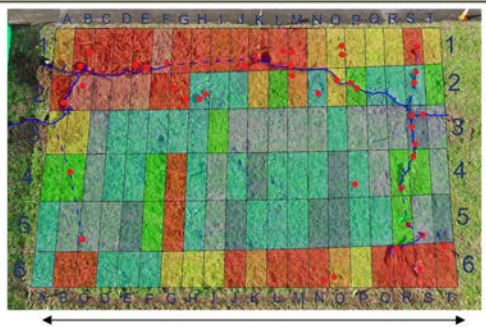
| 中間土系堤防 | | | |
|---|---|---|---|
| | | モグラ穴の<br>発達状況 | <ul style="list-style-type: none"> <li>・モグラ塚は主に法尻付近に集中していた。</li> <li>・石膏の注入量は150L程度であった。</li> <li>・モグラ穴は法尻付近に縦断方向に発達し、一部、横断方向で連続性が認められた。</li> <li>・最大深度は0.8m程度だが、全体的に浅い部分に分布する。</li> </ul> |
| 堤防の<br>締め具合 | モグラ穴や塚が存在する箇所は貫入量が50～100cmと非常に緩い。それ以外は貫入量が20～40cm程度とよく締まっている。 | 堤防土質 | 表層はシルト質砂、堤防内部はよく締まった砂質土 |
| 維持管理上の<br>留意点 | 表土の砂質シルト層の緩い範囲にモグラ穴が発達しやすい状況となっているが、緩い範囲は限定的であり、発達箇所は限定されている。内部の砂礫層までモグラ穴が貫通していると外水を引き込む状況となり、浸潤線が上昇しやすい環境となる。 | 基礎土質 | 川表側は砂礫、川裏側は砂質土～粘性土 |
