衝撃振動試験を用いた台風 19 号による鉄道橋りょうへの被害分析

東日本旅客鉄道株式会社 高崎土木技術センター 正会員 ○原田 悟 非会員 掛川 晴華
非会員 嶋倉 ちづる 正会員 野寄 真徳

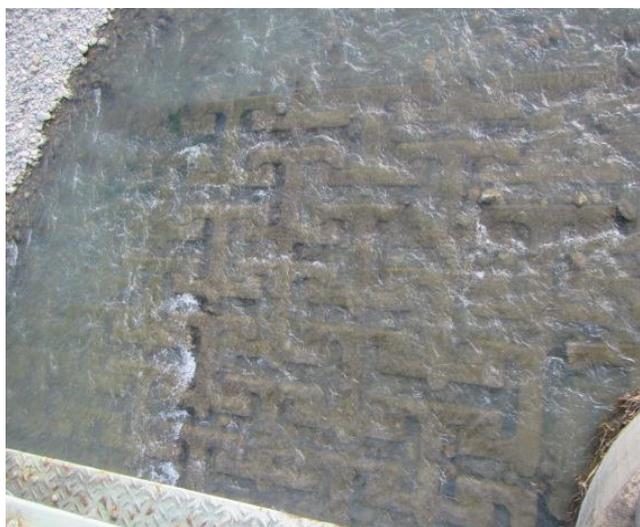
図 1 コンクリートブロック

過去の計測記録から求めた健全度指標値が0.9を下回った箇所について調査を行ったところ、1橋脚を除き既に洗堀対策が施工された箇所であった(表1)。したがって、今回抽出された橋脚は以前より洗堀被害を受けていた箇所と考えられる。施工されていた洗堀対策は、コンクリートブロック(図1)、鉄製かご法、根固マット、護岸ブロックおよび六脚ブロック(図2)である。これらの洗堀対策は、そのほとんどが過去の計測以前に施工されたものであり、洗堀対策実施後に固有振動数が低下したものと考えられる。なお、今回抽出された橋脚の結果を図面等から算出した標準的な固有振動数と比較すると、健全度指標値がいずれも1.0以上となるため(表1)、列車走行の安全は確保されていると判断できる。また、今回抽出された全ての橋りょうにおいて、水位計または洗堀計により常時モニタリングを実施しており、異常があった際には列車を徐行または停止させるシステムとなっている。
