## 固い岩盤と想定された地盤における異変の原因と対策

九鉄工業株式会社 福岡支店 角岡 雄吾

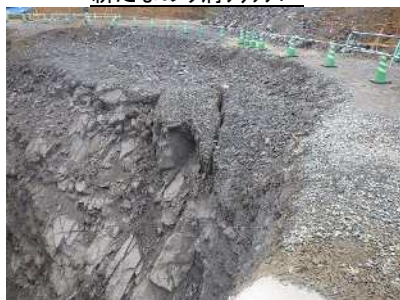
- ・現場前線から地盤変異の連絡を受け、現認するとのり肩に新たなクラック(一部崩落)を確認
- ・線路仮橋脚(H鋼杭)と掘削従事者への影響を鑑み掘削法勾配を緩やかに変更(5分 $\Rightarrow$ 約1割)

新たなのり肩クラック:

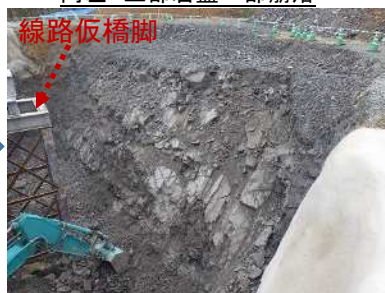
同左 上部岩盤一部崩落

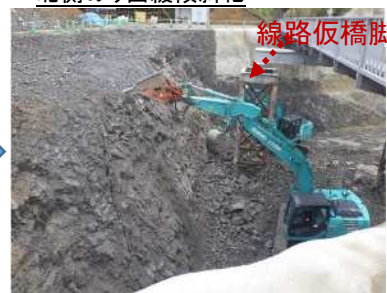
北側のり面緩傾斜化

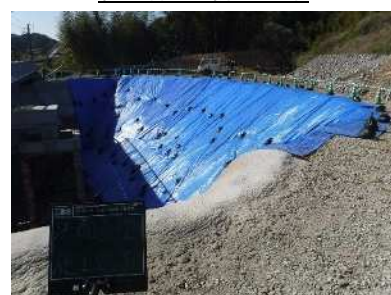
一連の原因がスレーキングであると特定し、再設計及び技術検討(法面安定・仮橋脚根入等)を実施。現場では速やかに、乾湿繰り返し低減対策を実施した。また、掘り下げて調査した結果、「梅雨、台風(誘因)とスレーキング、流れ盤(素因)」という関係性があるという事がわかり、主要要因と判断された。さらに当該現場の切土背面地形が、沢地であり、地下水位の急上昇が十分考えられた。

乾湿繰り返し防止対策

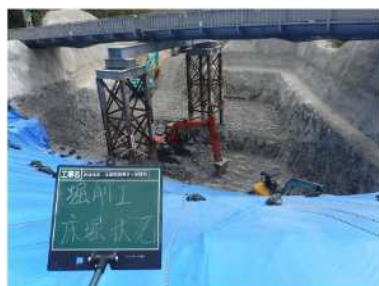
床堀GL-11m付近

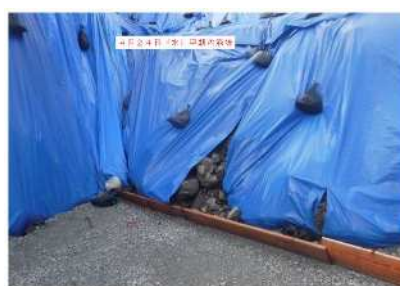
追加調査内容結果から何とか函渠基礎部(粗粒玄武岩着)へ掘進はしたものの、微動の岩盤挙動が継続したことから安全を優先し、GL-6m付近まで埋戻しを図ることとした。

岩盤の一部挙動確認

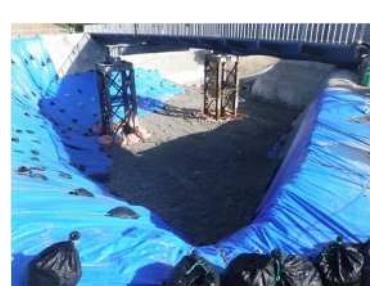
埋戻し GL-6m付近

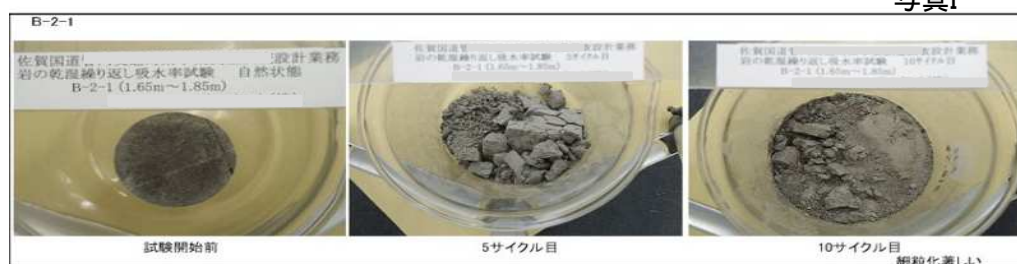
写真1

②乾湿繰返しによる岩石の吸水量増加率3.0%、細粒化率(参考値)85.7%(写真1参照)

B-2 試験写真
