## 二次覆工を有するシールドトンネルの鋼製セグメントの劣化調査結果

NTT アクセスサービスシステム研究所 正会員 ○松本安弘  
 NTT アクセスサービスシステム研究所 非会員 篠崎聡  
 NTT アクセスサービスシステム研究所 非会員 玉松潤一郎

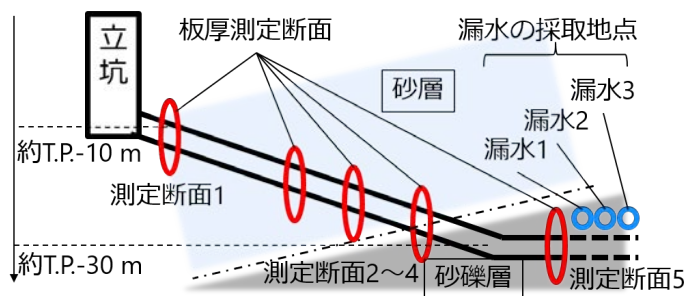
図-1 トンネルAにおける板厚測定断面位置と漏水採取地点  
(縦断図, T.P.は東京湾中等測位)

海岸に近く、砂層から砂礫層に地層が変化する箇所が存在する、外径2.75 mのトンネルAを調査対象とした。調査の内容は鋼製セグメントの板厚測定と漏水の成分分析の2つであり、板厚測定では主桁、スキンプレート、継手板、縦リブのそれぞれの残存板厚を測定し、漏水の成分分析では、トンネル内に流入する水のpH、塩化物イオン濃度を測定した。図-1に示すように、板厚の測定断面は地層の変化箇所付近を含む5断面を選定し、漏水は3ヶ所にて採取した。また板厚測定については1測定断面ごとに、図-2のように主桁、スキンプレート、縦リブの10測点および断面内の継手板箇所における継手板のそれぞれの残存厚さを表面に付着した二次覆工や錆をケレン等により除去した上で、超音波厚さ計で計測した。主桁に関しては、トンネル半径方向の外側、中央、内側の3点を計測した。なお、測定断面4の測点6は二次覆工除去が困難で計測を省略した。また、測定断面2, 3, 4においてそれぞれ1つずつ、継手板が除去困難な二次覆工に覆われており計測を省略した。それぞれの測定断面におけるセグメント各部の設計板厚は表-1の通りである。表-1におけるリング番号は、立坑接続部のリング番号を1として、測定断面が何番目のセグメントリングであるかを示している。

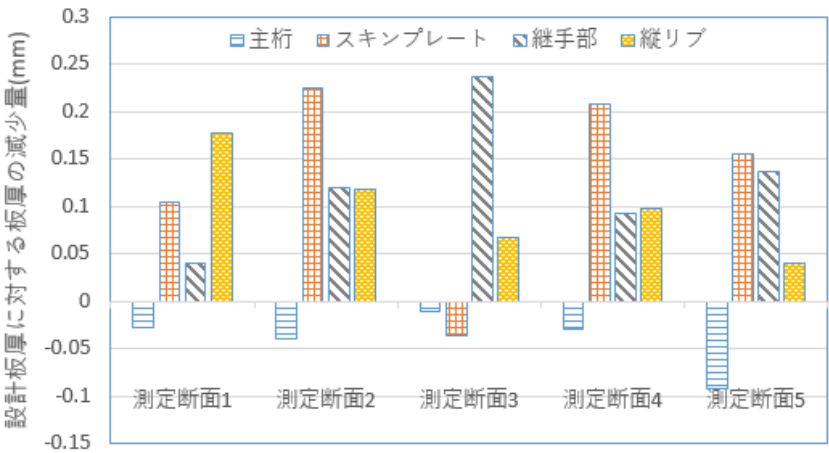
図-3 鋼製セグメントの各部材の板厚計測結果

図-3では、測定断面1の主桁等、一部の部位において設計板厚に対する板厚の減少量が負の値となっているが、これは鋼材の規格(JIS G 3193等)が製品板厚に対する誤差を許容しており、設計板厚よりも厚い製品が使用されたためと考えられる。地層の変化箇所付近の測定断面4と他の測定断面との測定結果は同様の傾向で

あり、地層変化による腐食進行への影響は明確ではない。また表-2 から、採取地点 1～3 のすべてで塩化物イオン濃度は 5.0 g/l 以上であることがわかる。これは海水の約 4 分の 1 の濃度<sup>2)</sup>であるが、文献<sup>3)</sup>によると土壌中における炭素鋼の均一な腐食速度は 0.01 mm/年程度である (最大浸食部は～0.3 mm/年程度)。建設後約 25 年経過するトンネル A(1995 年建設) の腐食速度も図-3 から同程度とわかるため、塩化物イオン濃度による均一な腐食速度の加速は確認できなかった。しかし図-4 に示すように例えばリング番号 131 において孔食および孔食からの漏水が確認されており、塩化物イオン濃度が局所的な孔食の原因となったと考えられる。また表-2 の通り、漏水の pH は 7.3～7.7 と中性付近の値であり、鋼材の腐食速度への影響は小さいと考えられる。

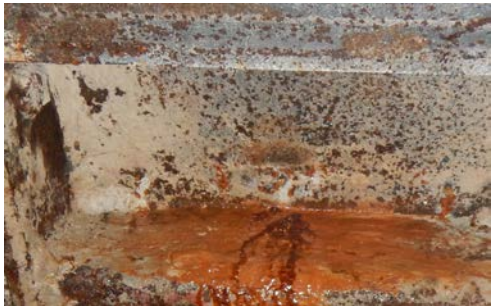
図-4 リング番号 131 におけるスキンプレート孔食

本報告では二次覆工を有する、ある通信用シールドトンネルの一次覆工の劣化調査結果を報告した。調査により、各部材の均一な板厚の減少は土壌中における一般的な値<sup>3)</sup>と同程度だが、スキンプレートに一部孔食が見られ、漏水の原因となっていることがわかった。漏水が継手部の劣化だけでなく、スキンプレートの孔食からも発生していることはこれまでの調査結果<sup>1)</sup>とも一致している。スキンプレートの孔食が悪化しトンネル周辺の土砂を引き込んだ場合、路面陥没等につながる恐れがあるため、今後はその防止方法の検討を行う予定である。具体的には、二次覆工非破壊による一次覆工の漏水箇所の調査技術と補修工法とを検討する予定である。
