## 断層破碎帯におけるトンネル対策工について

(株)大林組 正会員 ○渡部 洋平 正会員 宮川 俊介  
 正会員 大竹 敏浩 正会員 山中 博登  
 国土交通省 東北地方整備局 三陸国道事務所 阿部 勝博

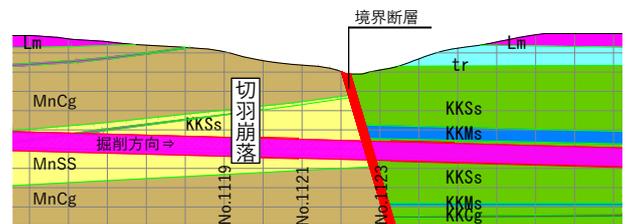
図 1 境界断層付近地質縦断図

トンネルの中央付近に存在する境界断層は、久喜断層が分岐した分岐断層であり、逆断層とされている。また、久慈地区では幅 2m にわたる角礫化した破碎帯が報告されている。境界断層位置は、地表踏査および弾性波探査の結果、湧水圧試験結果より、No. 1123 付近と推定されていた。

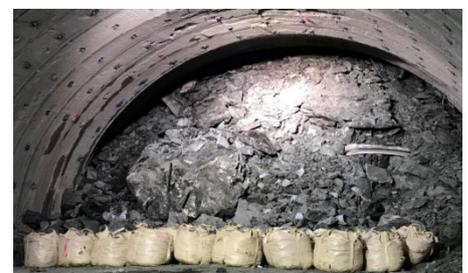
No. 1119+8.5 上半掘削において、200m<sup>3</sup>を超える大規模な崩壊が発生した(写真 1)。崩壊の規模より境界断層と推定し、緊急対策工として鏡吹付けコンクリートを実施した。

写真 1 No. 1119+8.5 切羽崩壊

本断層の分岐断層が出現し同様の崩落が再度発生する可能性あったため、坑口側既施工のCⅡ区間に非常駐車帯を移動することとし、本区間はDⅠの標準断面へ再構築することとした。崩壊した箇所への地山状態は不均一であり、通常の地山とは異なる挙動を示すことが予想された。また、破碎帯区間の施工にあたり、境界断層の位置特定、前方地山の地質状況、帯水層の規模等を把握して施工する必要がある。

掘削影響領域については、塑性領域拡大を防ぐためせん断補強として長尺鋼管先受工( $\phi 114.3$ 、 $L=12.5$ m、35本 $\times 220$ kg)、長尺鏡ボルト( $\phi 76.3$ 、 $L=12.5$ m、42本 $\times 200$ kg)を採用した。

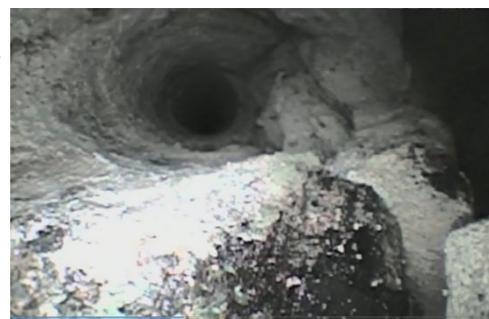
切羽崩壊部周辺に、崩壊による空洞や、大規模なゆるみ領域が存在していることが予想されたため、ドリルジャンボによる調査ボーリングを行い、ボアホールカメラを用いて孔内を確認し、崩落影響領域を推定した(写真2)。

写真2 ボアホールカメラによる  
空洞調査(崩積土)

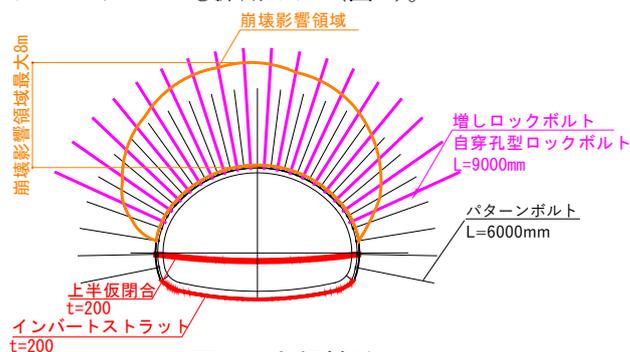
図2 支保補強

掘削作業を行っていない期間も変位速度は緩やかだが、内空変位や天端脚部沈下に動きが見られ、吹付面の一部でクラックも確認されたため、支保補強の必要があった。まずは、変状対策として上半仮インバートを実施した。また、長期安定性の確保のためインバートストラット併用した一次インバートを採用した。下半、インバート掘削を実施する前に、掘削影響領域外の地山で定着できるように自穿孔ロックボルト9.0mも採用した(図2)。
