沓掛 IC のり面崩落箇所における地下水調査・対策工

西日本高速道路エンジニアリング関西株式会社 正会員 ○藤巴 太郎, 非会員 小西 貴士
 西日本高速道路株式会社 京都高速道路事務所 非会員 石岡 浩二
 西日本高速道路株式会社 関西支社 正会員 西岡 昌樹, 非会員 村山 敏弘
 応用地質株式会社 非会員 渡邊 陽介

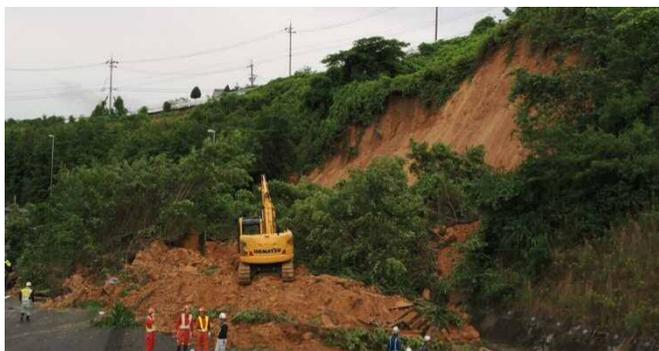
図1 崩落時状況写真

崩落は、段丘堆積物が分布する切土のり面の第一～第二のり面にかけて幅約30m、高さ約20m、深さ約2～3mの規模で発生し、ランプを塞いだ。

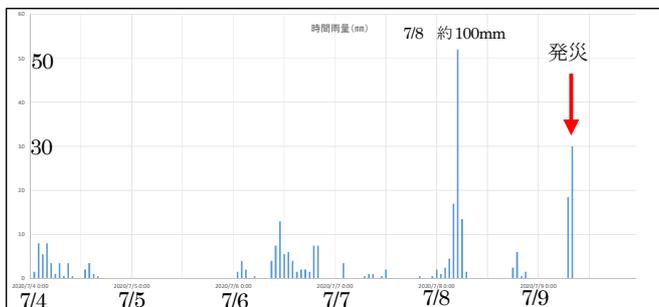
図2 降雨状況

発災前日までの6日間に日雨量約100mmを含む断続的な先行雨量が降り、発災時は当日累積雨量が50mmに達した段階で切土のり面の崩落が発生した。

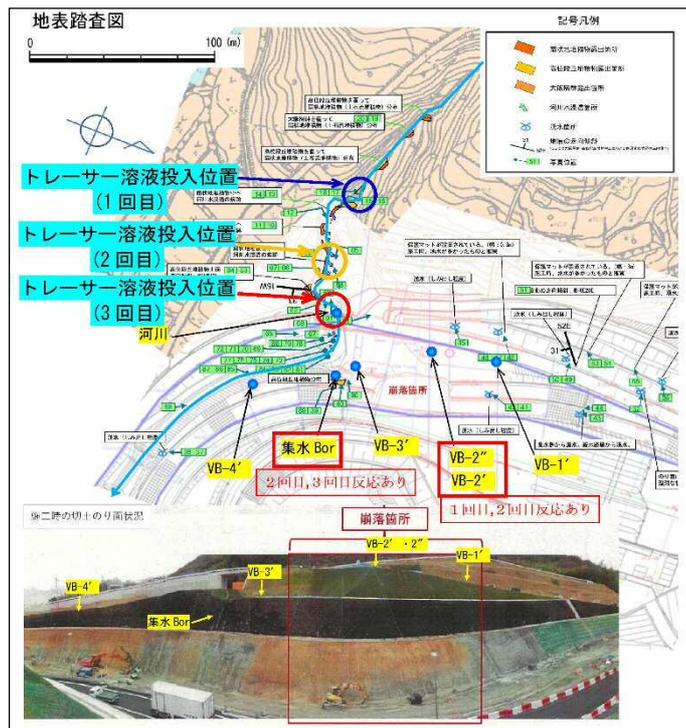
図4 トレーサー試験概要

- 1) 1回目：河川上流部のパイピングホールらしき凹みより塩水を投入した結果、VB-2' (崩落部深層) 孔で約1日後、VB-2'' (崩落部浅層) 孔で約2日後に反応した。
- 2) 2回目：VB-2' (崩落部深層) 孔で約1日後、集水ボーリング孔で約2日後、VB-2'' (崩落部浅層) 孔で約4日後に反応した。
- 3) 3回目：側道橋橋台付近から投入した結果、集水ボーリング孔で約半日後に反応した。

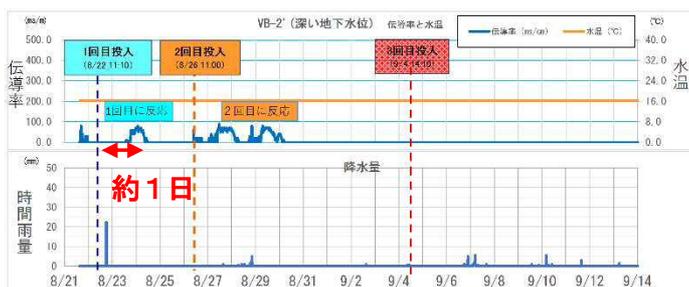
図5 トレーサー試験結果 (抜粋)

3回のトレーサー試験の結果、周辺地山から供給される地下水に加えて、現河川水が段丘堆積物内に形成された「水みち」を通じて切土のり面に常時供給されていることが確認できた。

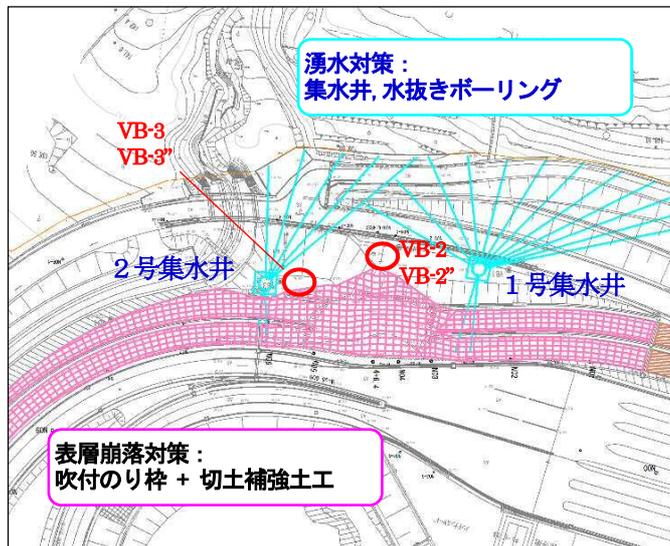
図6 対策工計画図

集水井の施工効果は、崩落箇所と集水井周辺に設置した地下水観測孔で、約1~2m程度の水位低下効果を確認できた。

集水井は2基を計画しているが、現時点では1基(2号)のみ施工が完了している。2号集水井近傍のVB-3', VB-3''の水位低下のみではなく、VB-2', VB-2''でも水位低下が見られ、地下水位低下効果が確認できる。

対策工は、湧水に伴う表層不安定化の予防保全として、吹付のり枠+切土補強土工。湧水対策として、集水井2基

と水抜きボーリングを計画し、施工した。
