斜面崩壊対策として実施した地下水排水対策工とその効果

(株)ネクスコ東日本エンジニアリング 正会員 ○田中 雄一郎
 東日本高速道路(株) 山崎 康平
 (株)ネクスコ東日本エンジニアリング 永井 雄斗
 (株)ネクスコ東日本エンジニアリング フェロー 永井 宏

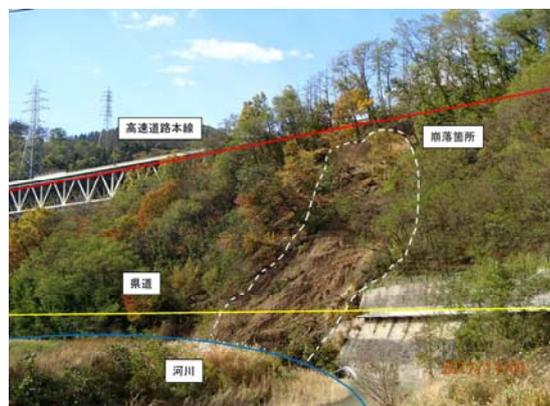
図-1 崩壊した自然斜面(2017.11撮影)

崩壊が発生した斜面はフォッサマグナの西縁に位置し、新第三紀砂岩泥岩互層である青木層を基岩とした地域である。新鮮な砂岩泥岩互層の上部に風化砂岩泥岩互層が構成され、走向傾斜はN40E・30SEの流れ盤で、現地踏査や調査ボーリングにより、崩壊は風化部と新鮮部の境界面を流れる地下水を誘因として発生した風化岩すべりと推察された。高速道路はこの崩壊部分の上部に新鮮部と風化部を跨ぐように構築されている(図-1)。また過去に今回の崩壊箇所の両脇で2回の崩壊があり、自然斜面の管理主体においてグラウンドアンカーや吹付法枠を施工している。

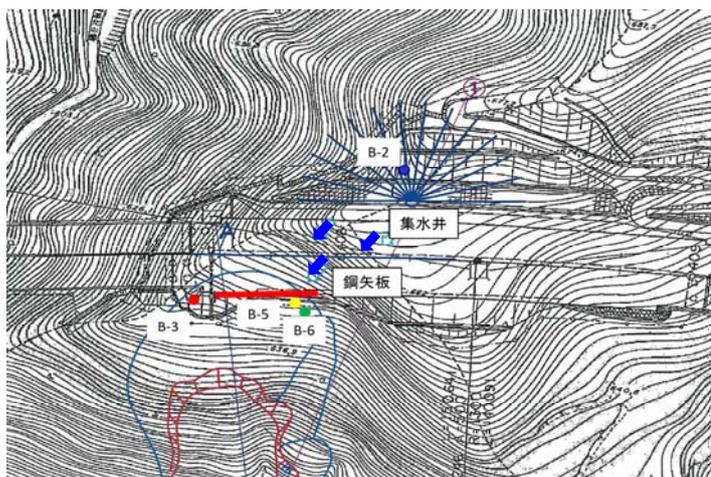
(左) 図-2 地下水位の流れと観測井の配置

②以上のことから, 下り線切土斜面上流側→B-2→B-5→B-3方向へ地下水が流動しているものと想定される。

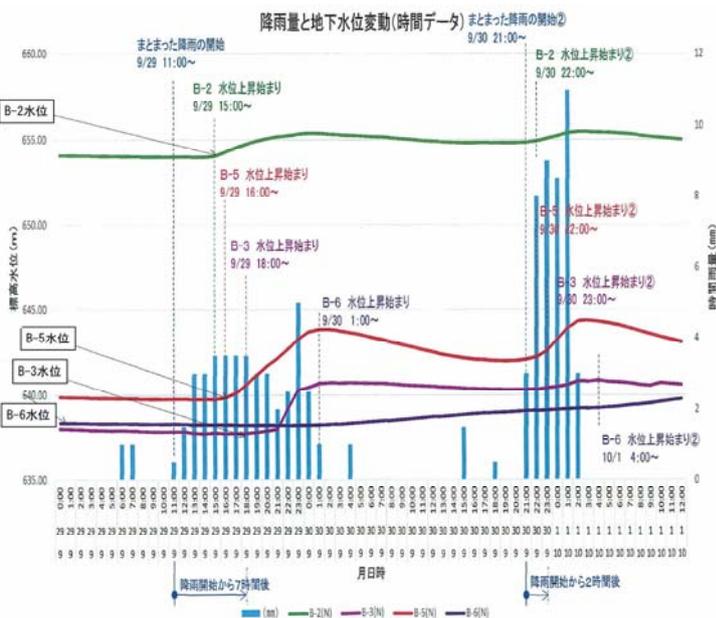
(右) 図-3 降水量と地下水変動状況

①観測期間で最も地下水変動が大きく認められた2018年9月29日から10月1日(台風24号通過時, AMeDAS松本の降水量3日間で88.5mm)の時間降水量と地下水位変動状況を図-3に示す。降雨開始4時間後に最も山(上流)側にあるB-2の水位上昇が認められ, その1時間後にB-5, さらにその2時間後にB-3の地下水上昇が始まっている。仮設鋼矢板背面に位置するB-6の水位上昇は, さらに7時間後(降水開始から14時間後)に認められた。9月30日の21時頃から強まった降雨でも同様の傾向が認められるが, 時間降水量が多かったため, その時間差は少なくなっている(9月29日は降水からB-3の水位上昇まで7時間かかった。一方, 9月30日は, 降雨開始からB-3の水位上昇まで2時間かかっていた)。

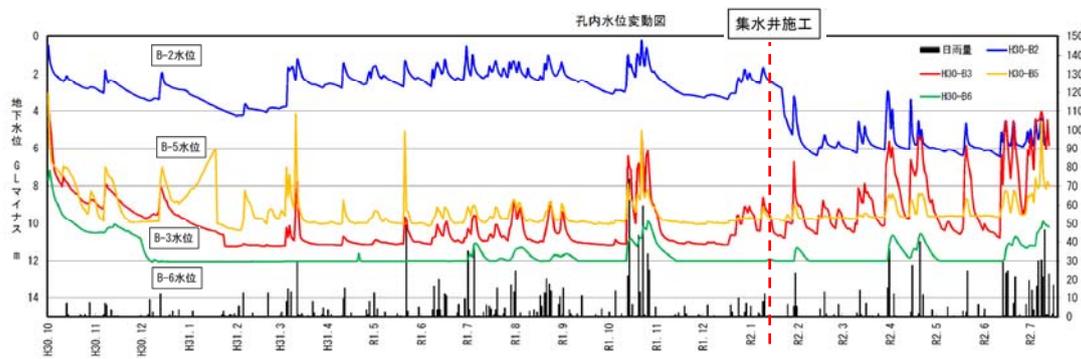
集水井近傍の地下水観測孔B-2では集水井完成後, 明確な水位低下が見られた。一方, 鋼矢板下部に位置する地下水観測孔B-5, B-6では,

図-4 降水量と地下水変動の関係(集水井戸効果の検証)

2018年10月～2019年4月にかけて施工した排水ボーリング以降, 一定の地下水位を保持している。鋼矢板端部に位置するB-3は, 地下水の回り込みと表面水の流入により降雨に連動した地下水位を反映している(図-4)。

素因・誘因を考慮し, 下部自然斜面への地下水流入を低下させる事を目的に, 恒久対策として集水井を設置する事とした。集水井は当地の地形が崩壊箇所に向かう集水地形であるため, 崩壊地より標高の高い反対車線側に配置して崩壊箇所への地下水流入を排除する方針とした。集水井は2020年1月に設置された。
