2019 年台風 19 号に起因する中新統砂岩が分布する鉄道構造物周辺の表層崩壊発生場について

東日本旅客鉄道株式会社 仙台土木技術センター 正会員 ○野池 耕平

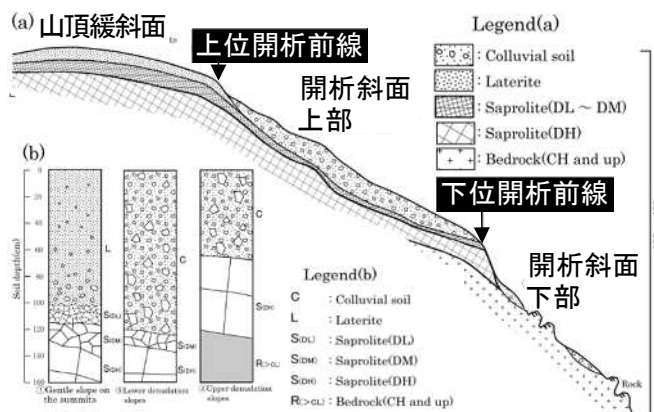
図-1 地形開析区分の例（松澤ら，2015 に加筆）

今回調査した5溪流は、開析前線が2本（上位・下位開析前線）明瞭に確認できる（図-2）。このような地形を山地の開析程度に応じ、頂稜に位置付ける山頂緩斜面、および下位開析前線より上位を開析斜面上部、下位を開析斜面下部と簡易的に分類した例がある（図-1；松澤ら，2015）。

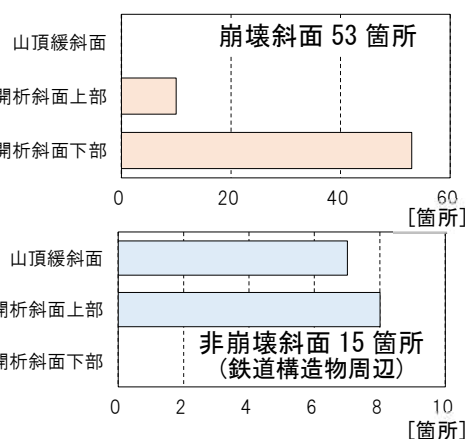
図-3 崩壊・非崩壊斜面における地形開析分布の傾向

判読した崩壊地70箇所のうち人工斜面を除く63箇所では、開析斜面下部で発生した崩壊が53箇所（全体の84%）あり、山頂緩斜面では崩壊箇所はなかった（図-3）。一方でトンネル坑口など構造物周辺の自然斜面のうち、未崩壊だった15斜面では、山頂緩斜面が7箇所、開析斜面上部が8箇所であり、開析斜面下部はなかった（図-3）。これより、本調査地では開析斜面下部において崩壊が発生しやすい特性があったと考えられる。

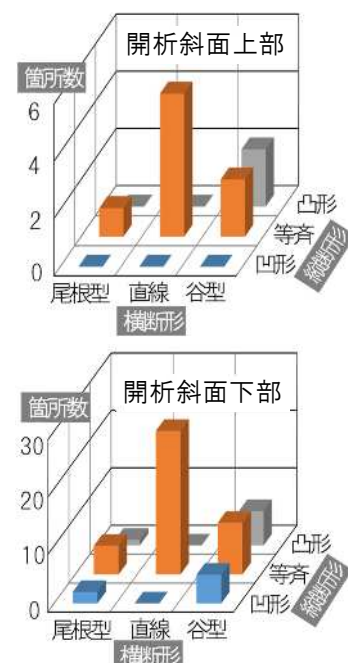
図-4 地形開析区分別崩壊地の斜面型

それぞれの開析区分に分布する表層崩壊発生場に対して、鈴木, 1977 による縦断形・横断形に着目した9つの斜面型に分類した（図-4）。これより開析進行度にかかわらず、直線・谷型等斉斜面で崩壊が発生する頻度が高く、集水地形によらない崩壊形態を持っている状況が見受けられた。
