## 平成 30 年豪雨により崩落した史跡丸亀城跡石垣の地盤調査と石垣解体工事

鹿島建設(株) 正会員 ○村上武志 山地伸弥 清谷一旗 椿 治彦 直井智治  
丸亀市 東 信男 上甲育司 阪本晃弘 大平拓史

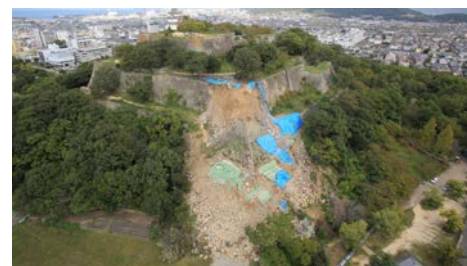
平成 30 年 7 月の西日本豪雨および 10 月の台風 24 号による豪雨を引き金とし、丸亀城南西部の石垣が大規模に崩落した(写真-1)。丸亀城は安山岩と花崗岩を基礎岩盤とした亀山に築かれた平山城であり、盛土はおもにまさ土で構成されている。高さ日本一の石垣を有する城郭であり、複数の石垣を含む内濠内が国の史跡に指定されている。崩落した三の丸石垣、帯曲輪石垣を合わせた高さは約 30m におよび、現在復旧に向けて、調査・設計および石垣解体工事を施工中である。本報では、地盤調査結果と石垣解体中における石垣背面の掘削法面部の安定性について報告する。

写真-1 石垣崩落状況

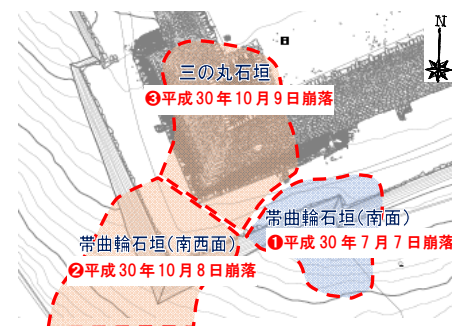
図-1 崩落の経緯

崩落位置と発生日を図-1に示す。帯曲輪南面石垣が崩落した 7 月 7 日まで連続雨量は累計 310mm 程度であり、降雨が崩落の直接的な誘因と考えられる。その後 9 月末に台風 24 号によって 24 時間で 131.5mm 程度の降雨を記録している。南西面石垣が崩落した 10 月 8 日に降雨は観測されていないが、帯曲輪南西面の石垣は経年的に前に倒れこむような変位が生じており、降雨による水位上昇が繰り返されることで変位が累積し、崩落した可能性が考えられる。丸亀城は亀山の上に盛り上げるように築城されているが、亀山は北東側が高く南西側が低い。この基礎岩盤の傾斜によって南西側に地下水が集まりやすいことも素因の一つとして考えられる。

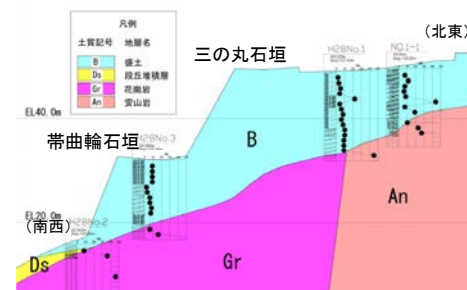
図-3 崩落前の断面図

石垣崩落の原因究明および石垣撤去時の安定性、復旧設計のための調査として、丸亀城全体の標準貫入試験、盛土の物理試験、力学試験(三軸 CUB 試験)および現場透水試験を実施した。調査位置を図-2に示す。既往の調査結果<sup>2)</sup>と合わせた標準貫入試験結果と土層断面を図-3に示す(断面は図-2に矢視で示す位置)。

**標準貫入試験**：盛土の N 値はおおむね  $N < 10$  であり、部分的に  $N = 1$  程度の低い箇所も見られた。盛土中には玉石や割石が点在しており、内部構造は一様でない。基礎岩盤は強風化部を除きおおむね  $N > 50$  であった。調査時の地下水位は基礎岩盤と盛土の境界付近にあった。

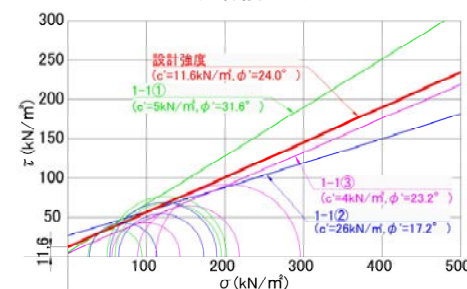
図-4 三軸 CUB 試験結果

**力学特性**：崩落した石垣付近の盛土の三軸 CUB 試験結果を図-4に示す。粘着力  $c'$  は  $4 \sim 26 \text{ kN/m}^2$ 、内部摩擦角  $\phi'$  は  $17 \sim 32^\circ$  であった。

設計に用いる強度定数は試験結果を平均し、粘着力  $c'=11.6\text{kN/m}^2$ 、 $\phi'=24^\circ$  とした。

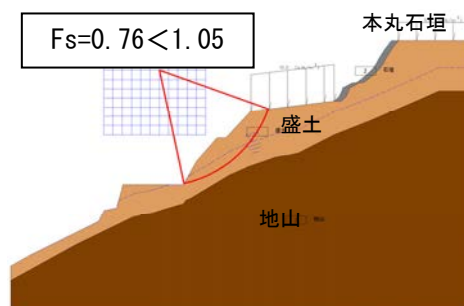
図-5 無対策の場合の安定検討

石垣復旧にあたり、緩んだ石垣や崩落した土砂を撤去する必要がある。復旧に向けた石垣解体範囲は丸亀市が設置した丸亀城石垣復旧専門部会（以下、専門部会）によって審議され丸亀市により決定された。盛土は丸亀城の文化財の一つであり、石垣解体に伴う掘削は最小限にしなければならない。また、崩落した三の丸石垣の背面には本丸石垣が控えており、盛土の安定勾配まで掘削勾配を緩くするためには本丸石垣に影響を及ぼす。そこで本丸石垣を残しつつ掘削を最小限とする掘削形状を検討した結果、無対策では安定性が保てないことが確認された（図-5）。このため補助工法を用いて掘削することとした（図-6）。掘削による安定化対策工は、盛土が重要な文化財であることを考慮して、盛土内に現代工法を可能な限り残置させず撤去できる除去式グラウンドアンカー工法を採用した。この工法はUターン式となっており、石垣復旧時にPC鋼より線を回収することができる。また、アンカー工法に伴う受圧板による受圧面圧力は、掘削法面部にて実施したポータブルコーン貫入試験を基に算出した支持力から、 $120\text{kN/m}^2$  以下となるよう制限することで盛土に過度に変位を生じさせないように配慮した。

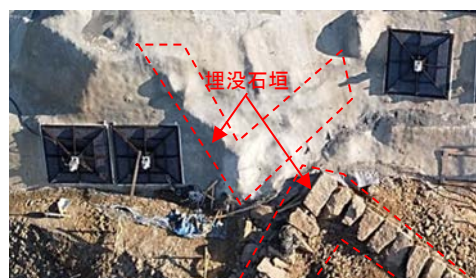
検討に従って切土を進めたが、切土を開始後すぐに埋没石垣が出現した（写真-2）。埋没石垣も重要な遺構であるため、可能な限り埋没石垣を撤去せずに切土を進めることが審議および決定された。その結果、設計通りのアンカーを打設することが困難であった。そこで埋没石垣を避けつつ、盛土の安定性を確保するために、アンカーの設計を見直した。その際、3次元CADを活用し、アンカー同士の干渉をチェックしながら一本ごとに設計を行い、慎重に施工を進めている（図-7）。このほか、掘削に伴い、文化財としての調査に加え、石垣背面の栗石の粒度・分布形状や盛土の構造など三の丸石垣の支持構造について調査を実施中である。

写真-2 出現した埋没石垣

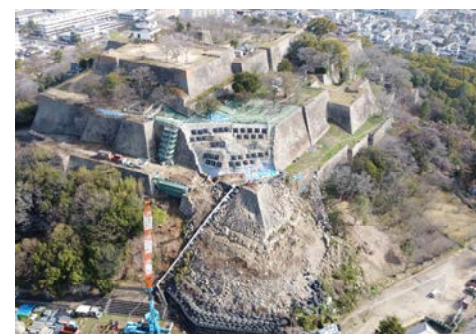
写真-3 令和3年3月時点の現場状況

地盤調査によって400年前に築造された盛土の物理特性や力学特性が分かった。現在三の丸石垣解体工事を施工中（写真-3）であるが、今後帯曲輪石垣の解体に着手する。掘削に伴い、三の丸石垣の支持構造などが判明する可能性があるため、今後も注意深く調査を進めるとともに、崩落メカニズム解明および石垣復旧設計・施工を実施する予定である。なお、調査および復旧設計・施工に当たっては専門部会の指導を受けながら実施している。ここに感謝の意を表します。
