## トッピング崩壊が発生した長大切土のり面の安定対策と動態観測

矢作建設工業(株) 正会員 ○山田 誠 鈴木 洋右 永田 拓也 正会員 桐山 和也  
中日本高速道路(株) 正会員 高橋 康朗 内山 洸 大成エンジニアリング(株) 北友 一寿

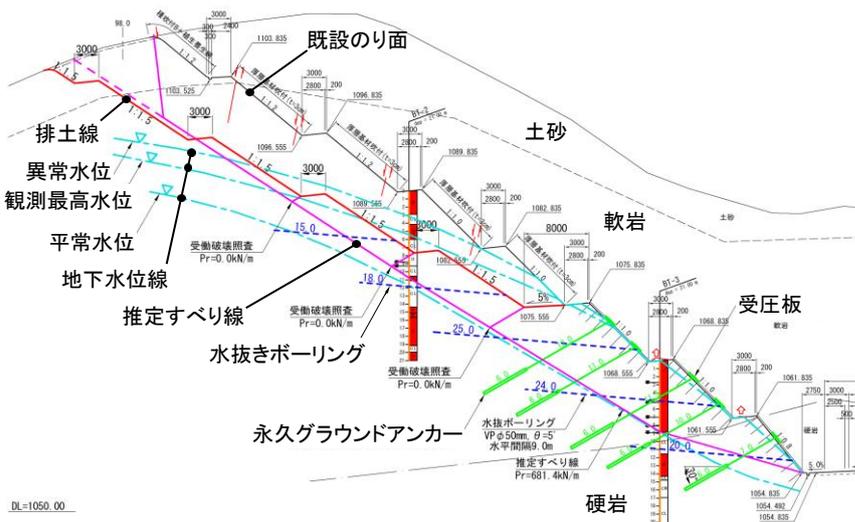
図-1 対策工の概要

地質調査と動態観測結果、既往資料により、のり面変状の素因と誘因を整理した(表-1)。変状機構は、岩盤が不連続面を境界面として側方に倒れ込むトッピング崩壊と、それに起因する二次的な地すべり崩壊と推定された。

対策工の概略を図-1と図-2に示す。トッピング発生後の斜面やのり面の安定対策<sup>1)</sup>を踏まえ、本のり面の変状対策には、排土工、水抜ボーリング工、グラウンドアンカー工を選定した。対策の概略を以下に示す。

排土するのり面は4~8段目を対象とし, 1~3段目ののり面は残置した. のり面の勾配は1:1.5とした. のり面の保護工は, 水の浸入を遮断することと積雪寒冷地であることを考慮し, 厚さ15cmのコンクリート吹付を施工した. 1~3段目の既設のり面には, 既設の吹付のり枠と同厚の20cmのコンクリート吹付を施工した.

グラウンドアンカーは1~3段目ののり面全体に均等になるよう, 水平方向3mの間隔で5段配置した. アンカー体の支持方式は摩擦圧縮型とし, 周面摩擦抵抗は風化岩の最低値 $0.6\text{MN}/\text{m}^2$ を採用した. トップリング対策では,

緊張力の作用方向を水平に近い角度とすることが望ましいので, アンカー傾角を30度に設定した. アンカー体長は3m~10mとし, すべり面からの余裕長を2mとした. 受圧板は鋼製を選定し, コンクリート吹付した上に設置した. 1~5段目の各のり面下方には, 安定性向上の目的で水抜きボーリングを実施した.

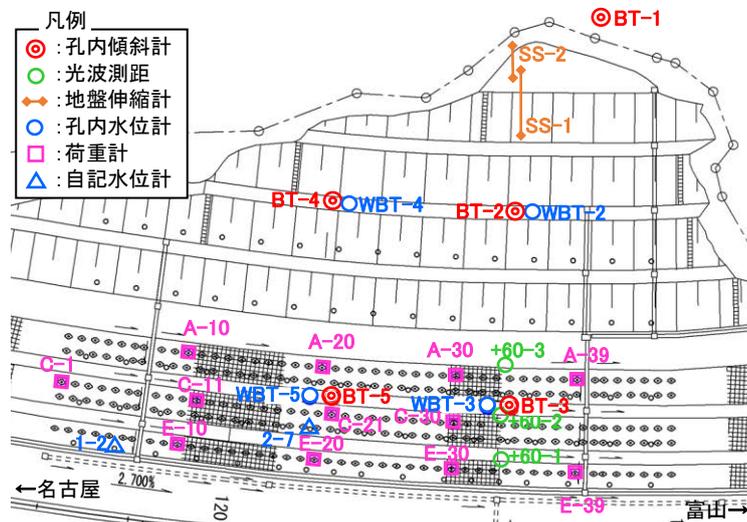
図-2 対策工と動態観測位置平面図

実施した動態観測の概要を表-2に, 観測位置を図-2に示す. 図表より, 地中内変位観測点BT-2, 4は, 6段目ののり面の排土時に傾斜計が撤去されるまで変位はなかった. 一方, BT-3, 5では, 5段目排土時に山側へ傾く変位を示し, 4段目の施工時まで変位が累積した. 最大変位は深度6mで現れ, その累積値はBT-3で1.7mm, BT-5で1.8mmとなった. その後, 4段目の排土の進捗に伴い変位は収束した.

光波測量で測定したのり面表面変位は, 日変動等を反映した微小な振れが激しかった. ちなみに, 排土工完了時の値は山側に0.3~2mm, 名古屋側に0.3~3.2mmとなり, 鉛直変位は-0.5~1.3mmとなった. 排土のり面頂部の地表面変位をみると, SS-1は5段目の排土時に圧縮変位が現れ始め, 4段目着手時には約2mmとなった. SS-2は, 4段目排土初期1ヶ月間で引張変位が約1mmとなった. SS-1, 2とも, これ以降変位していない.

アンカー荷重は緊張力導入直後から排土完了まで低下傾向が続き, A列が設計荷重の80%程度, C列が90%前後, E列が90~95%となった. 再緊張後には, 概ね設計アンカー力を満たし健全な状態を維持した.

地下水変動観測点WBT-2~4は, 雨量が多いと水位上昇量も大きい傾向を示した. WBT-3, 5は3段目~5段目の地下水排除工が施工されて水位低下が進み, 前年の梅雨時期と比べると降雨時の水位上昇がWBT-3で約2m, WBT-5で約3m抑制された. 地下水排除孔の排水量は, 1-2では全期間を通して1L/分程度で安定し, 降雨量が多いと最大20L/分まで増加した. 一方, 2-7は1-2に比べて排水量がかなり少なく, 降雨量と排水量の相関も認められなかった. 両測点とも季節間での水温の変動は, 2~3°Cと小さかった.
