## モニタリング計測機器と監視ネットワークを活用した 軟弱地盤上に建設された土木構造物の維持管理について

東日本旅客鉄道㈱ 正会員 ○ 細井 学  
東日本旅客鉄道㈱ 中村 充

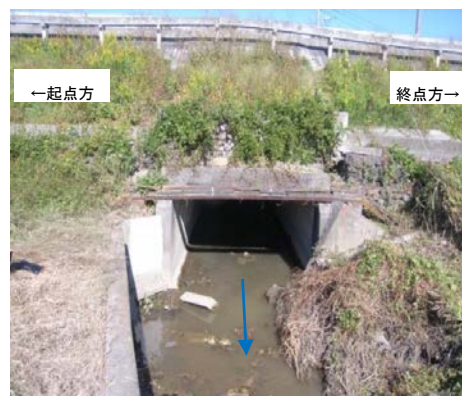
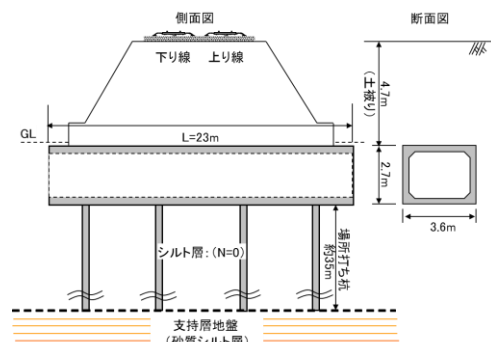
図-2 ボックス全景と構造諸元

路盤陥没が発生した3箇所のうち代表的なボックスは、1963年に建設（経年57年）された函体長23mのRC構造である。杭基礎は、φ0.8m、L=34.5m～35.7mの場所打ち鉄筋コンクリート杭である。ボックス下の地盤は、N値0の厚いシルト層が35m程度堆積しており、その下に支持層となる砂質シルト層がある（図-2）。ボーリング時の地下水位高さは、ボックス函体の半分程度の高さとなっており、路盤陥没発生時も函体周辺は地下水により満たされていたと考えられる。

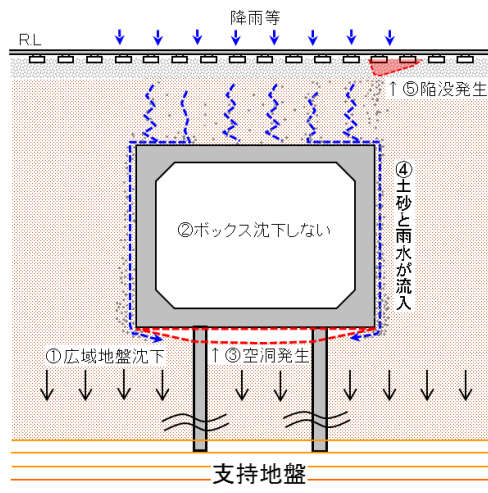
図-3 路盤陥没発生のメカニズム

路盤陥没発生のメカニズムを以下①～⑤と推定した（図-3）。

①広域地盤沈下が進行し、盛土部の沈下が発生する

- ②盛土部の沈下が進行するのに対し、ボックス部は杭基礎構造であるため、底盤下の地盤(2~3mm/年程度)は沈下するが、ボックス部は沈下しない。
- ③ボックス部底盤下に空洞が形成される。
- ④降雨時等にボックス底盤下の空洞へ側壁裏部(ボックス背面)の土砂が雨水とともに流入する。
- ⑤広域地盤沈下の進行および③~④の繰り返しにより、徐々に空洞が形成され路盤陥没に至る。

路盤陥没発生後コアボーリングとファイバースコープを用いた調査により、ボックス底盤コンクリート下には最大 300mm 程度の空洞があることを確認した。対策工事として、路盤陥没が発生したボックスの底盤下および側壁裏への注入を実施してきた。

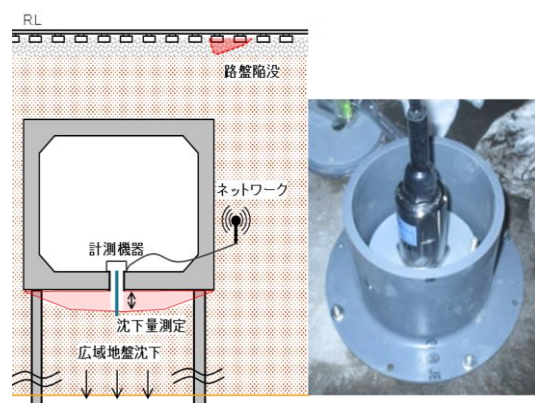
図-4 計測機器設置状況

路盤陥没の発生原因となっているボックス底盤下の空洞を高い精度で計測するために、ボックス底盤下に観測孔を設けて沈下計と水位計を設置した(図-4)。沈下計は地盤の微小な沈下に追従できるように磁歪式センサーを採用した。また水位計は沈下計と連動しそれぞれの計測値を時系列で比較できるものとした。設置箇所は陥没が発生したボックスと同種構造でボックス底盤下に空洞があることが確認されている箇所とし、約1年間の計測を実施した。また、計測値を現地に直接行かなくてもPC等でリアルタイムに確認することができるようネットワークを構築した。

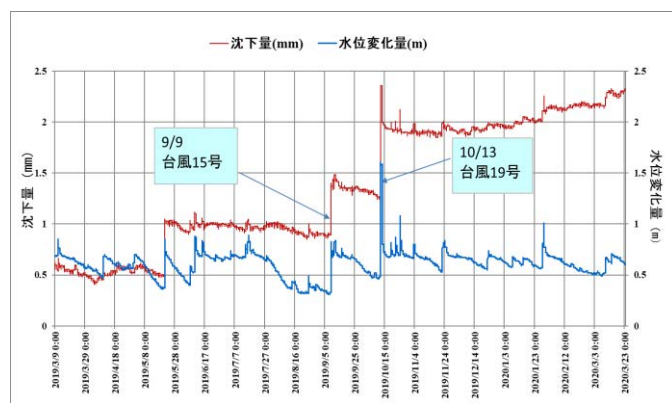
図-5 沈下量計測結果

2019年3月より2020年4月までの計測値を図-5に示す。計測期間中に台風15号及び台風19号の大雨により、水位が最大で1.6m上昇し、ボックス底盤下の地盤が最大で2.4mm沈下している。

これは大雨による水位の上昇にともない、水の荷重が地盤の沈下を促進し沈下量が増加したと考えられる。その後水位の低下とともに沈下量が数日かけて一定量回復しているのは、地盤の弾性変形によるものと考えられる。計測結果から台風等の大雨により沈下が大きく進行し、時間の経過によりある程度回復するが、約1年間で2.3mm沈下した。これは自治体の観測井戸による計測結果と同じ傾向であり、精度よくボックス底盤下の地盤の挙動を把握できたと考えられる。
