## ワイヤーロープ設置区間における接触事故の分析と対策工の実施

西日本高速道路株式会社 九州支社 鹿児島高速道路事務所 改良課 正会員 ○平岡 尚太郎

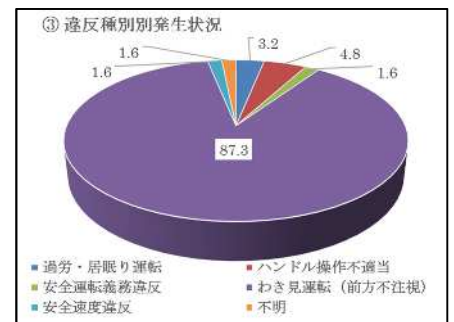
図.1 事故発生時の違反状況

路面湿潤状態が 27%であった。路面湿潤状態による事故発生の影響は大きくないと分析できる。最後に事故発生時の違反状況については大きく 5 つの状況に分けられる。(図.1)過労・居眠り運転、ハンドル操作不適當、安全運転義務違反、わき見運転(前方不注視)、安全速度違反である。違反状況事故発生における一番大きな原因はわき見運転(前方不注視)であり、実に 87%の割合を占めている。交通事故総合分析センター<sup>(1)</sup>によると特に直線の単純な道路が続く高速道路では漫然な運転になりやすいというデータもある。これらの条件から高速道路の直線部ではわき見運転・漫然運転による事故が発生しやすい条件が揃っている。

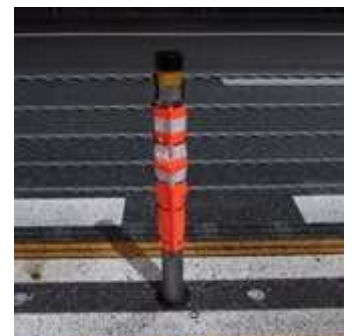
写真.2 ポストウイング

前章で事故の発生原因の約 9 割が漫然・わき見運転であることが判明した。特に高速道路のような同様・単調な景色になりやすい走行環境では、慣れから注意が散漫になってしまう傾向がある。またアスファルトの黒色の路面に銀色の WR が中央分離帯に設置されている状況では WR が認識されづらいのではないかと仮説を立て、事故対策を行った。中央分離帯である WR への接触事故が特に多かった区間に対して初めに、ポストウイング(写真.2)・支柱カバー(写真.3)の設置を行った。またその後、特に事故の多かった区間について分析を行い、凸凹路面標示(写真.4)を設置し対策を進めた。

表.1 に事故対策を行った箇所一覧表を示す。区間①では施工前には 2 件の事故が発生していたが事故対策施工後は事故発生 0 件となっている。区間④も同様に対策施工後は事故発生が 0 件となった。区間②は最も事故が多発した区間である。施工前は 4 件の事故が発生しており、R01.11.29 に行った事故対策後も 3 件の事故が発生した。このためさらにポストウイングを追加で設置し、また新たに支柱カバーを設置する対策を R02.05.12 に実施した。この事故対策を行ってから、事故の発生を 1 件に抑制できている。区間③も 11 カ月で事故発生が 6 件となっていたが 200m の区間において支柱カバー設置の対策後 1 件の事故発生に抑えることができている。また表.1 の事故多発区間に着目すると区間②の 305.7KP では事故発生箇所が上り線に集中している。区間③の 305.9KP では下り線において事故が多発している。このことから、事故多発地点の線形を分析すると地形的に 305.8KP で反交点をもち、305.7KP 上り線と 305.9KP 下り線において中央分離帯に向かって 2.5%下がる勾配を持っていることが分かった。この地形のため、漫然運転している車両が事故を引き起こす現象が多数発生したと考えられる。以上の理由から凸凹路面標示を事故多発区間の②と③に施工した。凸凹路面標示を施工することにより、走行者は凸凹路面標示が白い直線に見える。この視認性効果と一度凸凹路面標示を踏んだ人は経験的に中央分離帯に寄りづらい状態になっていると考えられる。凸凹路面標示の施工後は、中央分離帯に寄っていく車両が明らかに減少していることが確認でき、R2.12 月に施工以降は当該区間の接触事故は発生していない。これより凸凹路面標示が大きな効果を発揮していることがわかる。

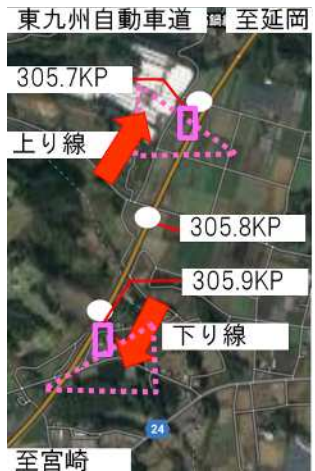
写真.5 事故多発現場
