## 鉄道における周辺環境と盛土流出の関係性について

東日本旅客鉄道株式会社

本稿では沢渡盛土で発生したダムアップによる盛土流出の概要と、応急・復旧工事等について報告する。

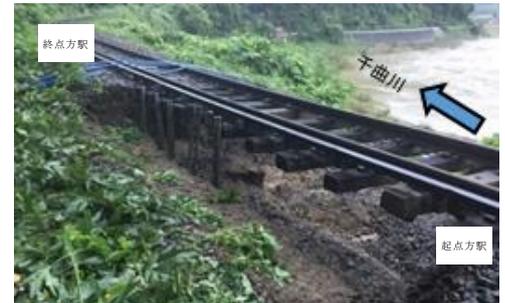
発生日時：2020年7月15日（水）21時35分頃

発生箇所：JR線沢渡盛土（図-1）

崩壊規模： $V=130\text{ m}^3$

まず、7月15日夕方からの断続的な降雨で部外財産の用水路が増水し、上流部での局所的な大雨で道路排水等の流入水が沢に大量に流入した。そのため、沢と用水路の交差部に設置してある水門が水圧に押し込まれ自動的に解放された。この時、水門を超えて沢筋を下った水量は、これまで経験したことの無い量であったため、沢筋の今まで水の流れていなかった位置に堆積していた土砂や立木が押し流された。そして、これらが暗きよ呑口に堆積し断面を閉塞したため、流水を呑みきれずダムアップした。災害発見時には盛土上部を水が流れていたことから、盛土流出は、ダムアップした水が盛土を越水し、バラスト・盛土材を押し流し発生したと考えられる。

図-1 災害発生時の状況

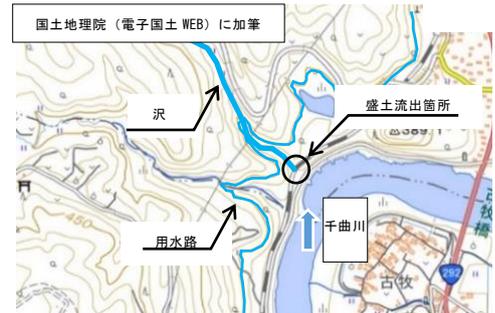
図-2 位置図

当該JR線は千曲川（信濃川水系）左岸の山裾に位置し、今回の被災箇所は、千曲川に流下する沢がJR線と交差する箇所であり（図-2）、沢渡盛土となっている。盛土の下部には暗きよ（ $W:0.61\text{m}$ ,  $H=0.91\text{m}$ ,  $L=32.3\text{m}$ ）が敷設され（図-3）、線路左の斜面上方にはJR線に沿うように部外財産の用水路（ $W:0.7\text{m}$ ,  $H=0.4\text{m}$ ）が流れている。この沢の線路から約200m上方においては沢と用水路が交差しており、水門が設置されている（図-4）。当該水門は、用水路が増水し一定の水位まで達した際、水圧により自動的に水門が解放され、水が沢の下流に流れる構造になっている。図-5に沢の周辺状況を示す。沢の上流部には国道、沢に並行するように市道が位置しているが、調査の結果、どちらの道路排水設備も、流末が沢に流れ込むように敷設されていた。他にも、左岸側斜面からの流入水も確認された。なお、当該の沢は、土砂災害危険箇所には指定されていない。

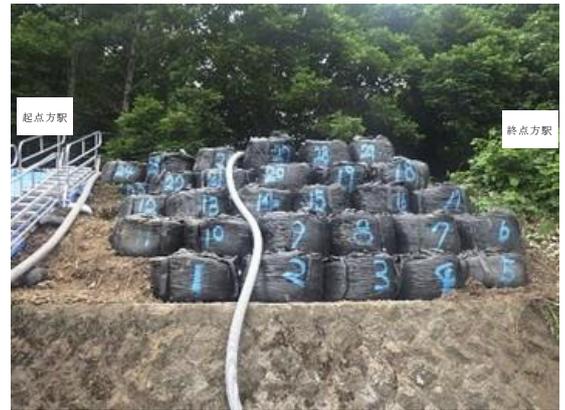
図-6 盛土応急工事完了

応急工事は、まずポンプによる呑口付近の排水を行った後、周辺の土砂撤去を行い、暗きょの排水機能の回復を図った。その後、暗きょ呑口に土砂や立木を堆積させない対策として、呑口周辺に板柵を設置した。盛土流出箇所は、不安定な土砂の撤去後、線路下を吸出し防止マットと砕石により埋戻した。盛土のり面部には大型土のう及び砕石を投入し、盛土の安定を図った。また、恒久対策完了までの間のダムアップ対策として、滞水した水を排水できるよう線路下に塩ビ管を設置し、下流方へ導水する対策をとった（図-6）。

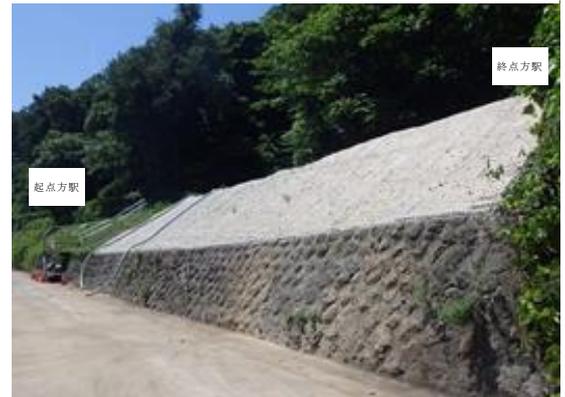
図-7 盛土復旧工事完了

復旧工事は、応急工事の際に設置した大型土のうを撤去後、のり面勾配が1:1.5となるように吸出し防止マットと砕石による埋戻しを行った。その後、盛土の表面保護として、周辺の盛土を含め植生シートの敷設を行った（図-7）。また、線路左側の暗きょ呑口周辺には、浸食による表層崩壊及び呑口閉塞を防ぐ対策として、植生土のうを施工した（図-8）。

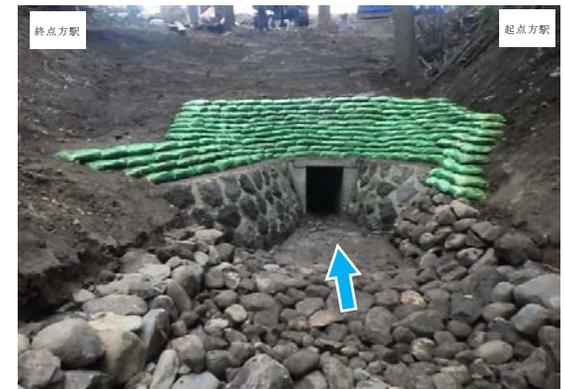
図-8 暗きょ呑口周辺工事完了

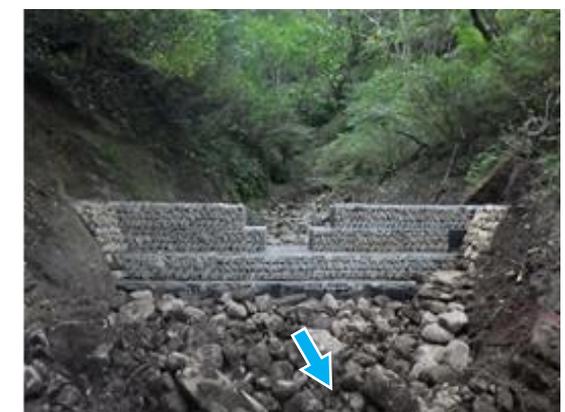
図-9 上流部対策工事完了

当該の沢の管理者である自治体と、災害発生直後から協議を行った。特に、再発防止策として土砂等の流入対策を急ぎ実施するよう粘り強く協議した結果、自治体側でえん堤（ふとんかご製）を設置する計画・発注となった。自治体との協議の中で工程調整を綿密に行う事で、早期の対策完了を目指した。またえん堤の設置位置は現地立会により決定した。想定崩壊範囲の最下流方で、工期短縮の観点から施工規模がなるべく少なくなるよう、できる限り沢幅の狭い箇所を選定した。施工規模はL=10m、W=3m、H=2.5mとなり、9/28から着手。10/23までの26日間で完了した（図-9）。なお、本えん堤により暗きょに流れ込む土砂・流木をとらえる閉塞防止対策が図られた。
