水道用池状コンクリート構造物の現状調査

CORE 技術研究所 正会員○廣河 了亮 CORE 技術研究所 前田 拓郎

4. 配水施設の現状調査

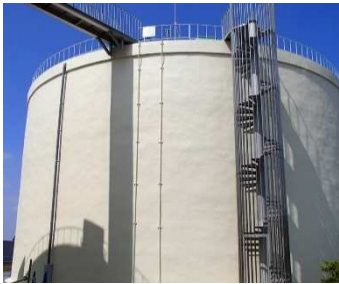
- 1) A配水池：この配水池はプレストレストコンクリート製の容器構造であるとともに、近年耐震補強工事が完了したこともあり、外観上の劣化は見られなかった。
- 2) B配水池：この施設は年間給水量が100,000m<sup>3</sup>程度の小規模な水道施設である（写真4.2）。写真4.3に示すように構造物の壁面にはコールドジョイントと思われるものがあり、当該箇所にはエフロレッセンスが認められた。また、一部には塗装の剥がれも見られた（写真4.4）。

写真 4.1 A配水池全景

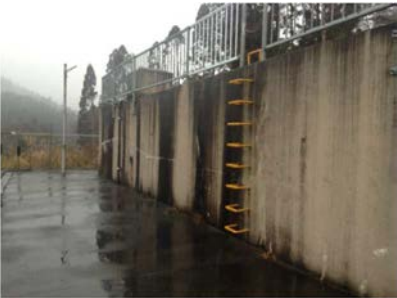
写真 4.2 B配水池全景

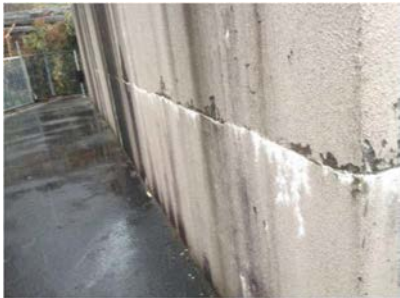
写真 4.3 コールドジョイント

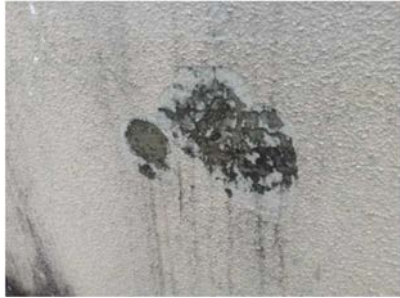
写真 4.4 塗装の剥がれ

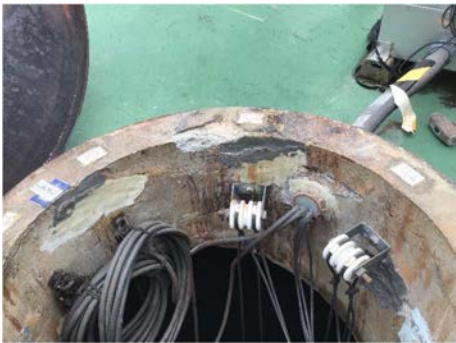
- 3) C受水場：写真4.5のように、点検口のコンクリート表面は錆び汁で汚れていることが確認された。配水施設の特性上、構造物の内部から腐食状況を確認することは困難であるため、今回は変状が確認された点検口の調査を行った。コンクリート内部の塩化物イオン含有量を把握することを目的として、点検口のコンクリート片を採取した。採取箇所は、腐食劣化が進行していると思われる点検口側面と、腐食が認められない点検口上部とした。塩化物イオン濃度測定結果を表4.1に示す。腐食の有無に関わらず、塩化物含有量は高い値となった。水道水の特性上、配水池の水には次亜塩素酸ナトリウムが約1%程度含まれていることから、次亜塩素酸ナトリウムに含まれる塩化物イオンが錆の要因とも予測されたが、今回の調査において、これらの影響を確認することは出来なかった。

写真 4.5 点検口の腐食状況
