## 鋼鉄道橋の主桁上フランジに発生した局部腐食について

東日本旅客鉄道株式会社 正会員 ○上堀 拓真

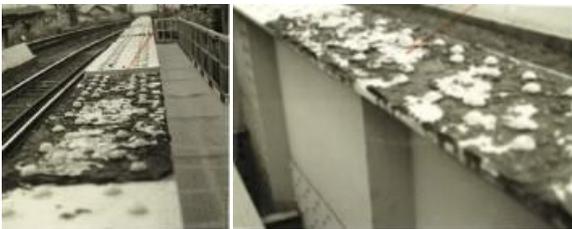
当該橋りょうは、1945年に架設された支間22.65mの下路鉋桁である。架設から30年を経ずに右側主桁上フランジカバープレートが腐食により著しく欠食した(写1～4)。発生応力度(机上算出)と保守限度応力度の比較から、現時点では耐荷性に問題が無いため、2年周期で実施している全般検査での監視を続けている。

写1: 1978年

写2: 1978年詳細

第2カバープレートは炭素鋼同士に挟まれているため、異種金属が接触した場合の電気防食が適用できない。腐食の抑制には塗装塗替えのみが有効であると判断し、上フランジ上面の塗装塗替えを行った。さび等を残した状態で塗装すると腐食の進行するおそれがあるため素地調整は替ケレン1(1種ケレン)とした。今後も長期的に経過観察を行い、腐食進行の確認を続ける必要がある。

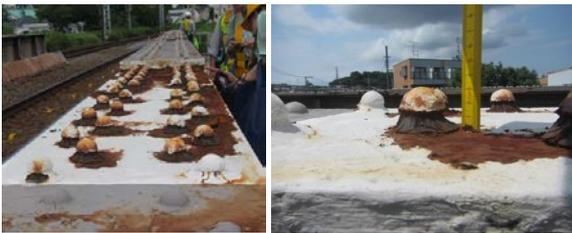
写3: 2019年

写4: 2019年詳細

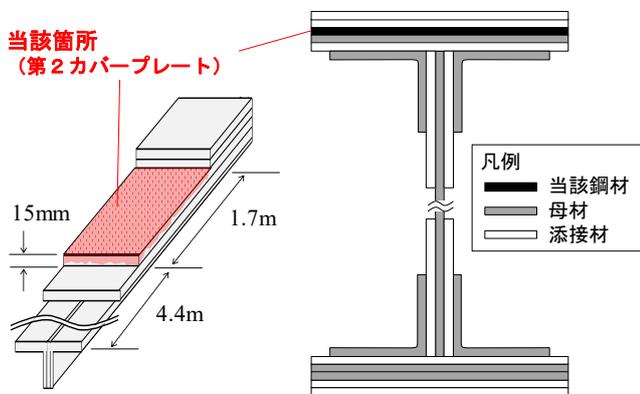
図1: 腐食発生箇所

本変状は、右側主桁上フランジ上面の第2カバープレートの著しい腐食(層状剥離)である(図1)。桁端部より4.4m位置から約1.7mの範囲(第3カバープレートが

重なるまでの露出部分)全面で、腐食により厚さ15mmの鋼材がほぼ消失した状態である。取付リベット及び第3カバープレートに挟まれた部分では腐食が見られないため、現状では第2カバープレートの露出部分のみが顕著に進行している。

1カバープレート、⑤第3カバープレートの5箇所、14元素について分析を行った。分析の結果、第2カバープレートのみがMnで脱酸されたリムド鋼であり、S含有量は0.21wt%(SS400では0.05wt%以下)で現行の鋼材よりも非常に高い値であった。S含有量が多い鋼材は腐食しやすいことから、Sの影響が本変状の主要因と考えられる。また耐候性・耐食性に効果があるCu、Crが少ないことも、腐食進行を助長させたと考えられる。
