約 25 年供用された鋼管杭の重防食端部における腐食性状の調査

(国研) 海上・港湾・航空技術研究所 正会員 ○西田孝弘, 正会員 山路徹, 正会員 加藤絵万
 苫小牧港管理組合 佐々木 秀郎

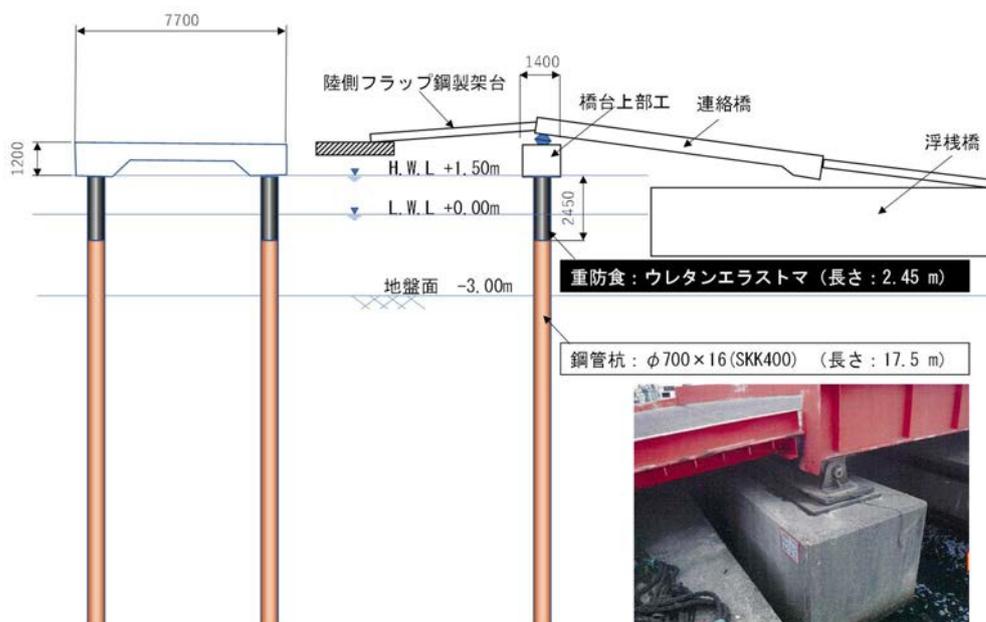
図-1 対象構造物の断面図

調査対象は 1994 年に施工されたスパイラル鋼管杭であり、浮棧橋と陸側のジョイントを設置する橋台の下部工として設置された。図-1 に一般断面図を示す。鋼管杭の長さは 17.5 m であり、重防食には、ウレタンエラストマが使用されていた。重防食は、上部工から 2.45 m の位置、すなわち、L.W.L の下位 0.95 m まで塗装されていた。スパイラル鋼管は、重防食が適用された部分以外は無防食であった。岸壁は 2017 年に改良工事が行われ、その際に岸壁に電気防食が適用された。2019 年にスパイラル鋼管の局所的な腐食（主に継目部）により杭が倒壊したため、対象部材を撤去することとなり、その際に試料を採取した。

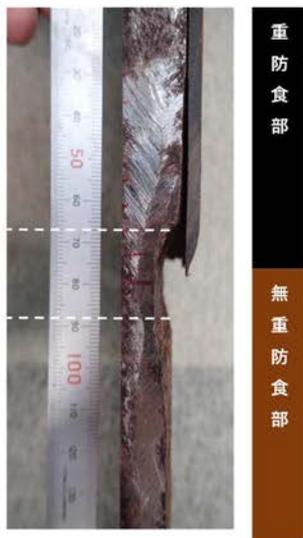
図-2 重防食の端部近傍の断面

鋼材厚さに関しては、重防食端部付近で板厚が大きく減少している部分の確認され、最も板厚が薄いことが確認された。元々の板厚を 16 mm とすると、1/3～1/2 程度まで板厚が減少していたことが確認された。また、板厚が減少している部分は、端部から約 30 mm の位置まで及んでいた。一方で、電気防食が適用されるまで無防食であった部分に関しては、No. 1, No. 2 の何れの試料においても端部から 50 mm 程度の位置で、より端部より離れた位置で板厚が厚くなる部分の確認された。

たと仮定した場合の腐食速度の分布を図-4に示す。図中に示す“無防食位置での腐食速度”は、重防食の境界部から1 m以上離れた無防食位置における腐食速度の平均値(0.22 mm/year)を示している。これによると、端部から50 mm以上の重防食が適用されていた位置においては、重防食が剥離していた部分も含めて、腐食が進行してないことが確認された。また、腐食速度は、重防食端部付近で最大値となり、その値は0.32~0.46 mm/year程度と大きな値であり、無防食位置での腐食速度の2倍近い腐食速度となった。このように集中的に腐食していた箇所は、図-2からもわかるように概ね20 mm以内の狭い範囲であった。さらに、重防食端部から-50 mm程度の位置においては、腐食速度が0.15 mm/year程度と遅い部分が確認された。

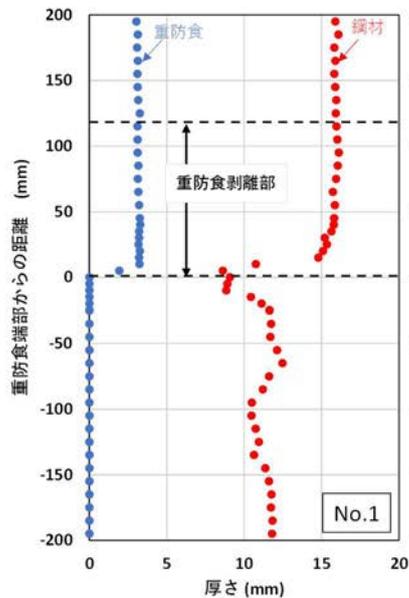
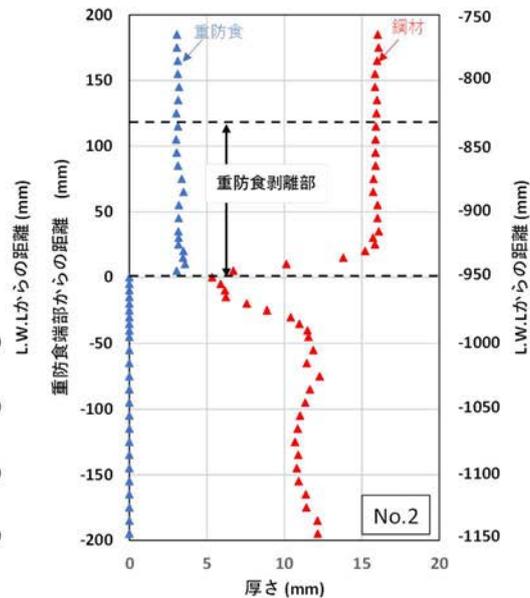
図-3 鋼材および重防食の厚さ分布

調査は、鋼管杭から採取した試料に対し、板厚、塗装厚、塗装剥離長さを計測した。図-2 に切出した試料の断面を示す。また、図-3 に鋼材および重防食の厚さ分布を示す。図の縦軸において、距離が正の部分は重防食により被覆された部位、負の部分は重防食により被覆されていない（すなわち、電気防食が適用されるまでは無防食であった）部位を示す。

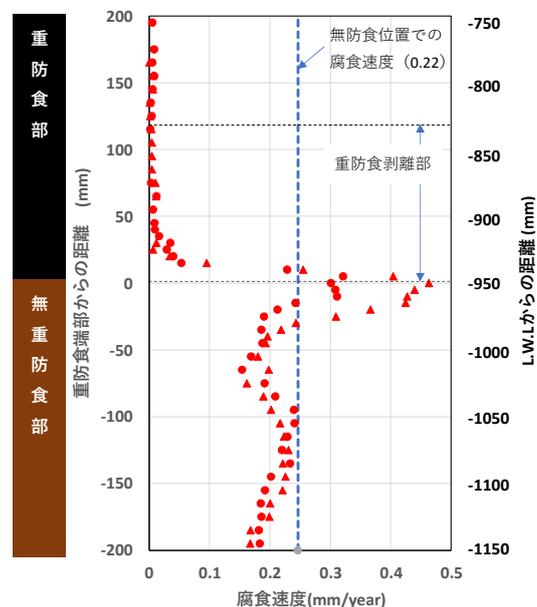
図-4 腐食速度分布

初期状況や現場詳細が定かではなく、確定的に議論を進めづらいが、既往の研究¹⁾においては、塗装の傷部付近がアノードとなり、塗膜部がカソードとなる腐食が確認されており、カソード反応により塗膜の更なる剥がれが生じる現象が報告されている。これを勘案すると、本部材においても、重防食端部付近がアノード(-30~10 mm)、重防食剥離部(10~120 mm)および無防食部(-100~-30 mm)がカソードとなるマクロセル腐食が生じていた可能性が考えられる。

電気防食が適用されていない場合、端部では無防食鋼材の2倍程度の速度の局所的なマクロセル腐食が生じている可能性が示唆された。当該箇所では、陸上からの2か月に1度の定期点検を行っており、2017年には潜水士による目視調査も実施され、現行の十分な点検が行われていたと考えられる。しかし、これらの点検では発見しづらい局所的な腐食が生じたことにより倒壊するに至った。今後、同様な事例を防止するために、局所腐食に重点を置いた定期点検の方法を早急に構築し、全国的に導入を進めていく必要がある。
