瀬戸大橋における無機ジンクリッチペイント凝集破壊の補修状況と原因推定

本州四国連絡高速道路（株） 正会員 竹口 昌弘  
本州四国連絡高速道路（株） 正会員 ○ 山根 彰  
本州四国連絡高速道路（株） 正会員 大賀 弘貴

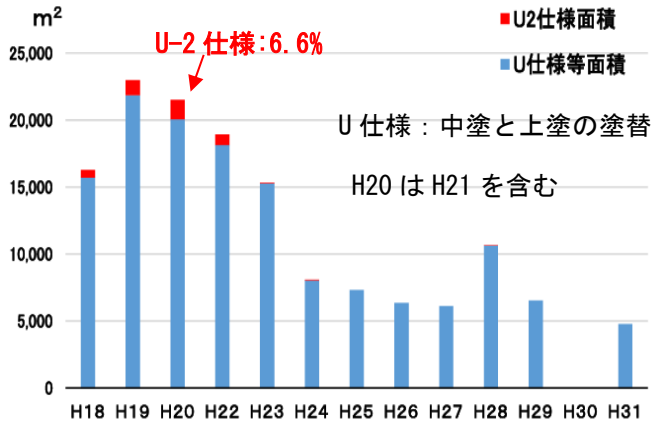
図-2 鋼床版裏面塗替塗装面積の推移

鋼床版裏面の塗替塗装面積及びU-2仕様面積について施工年度別に比較すると図-2となり、平成20年度付近ではU-2仕様の施工比率が高いが、近年では減少していた。平成20年付近でU-2仕様の施工面積が多くなった原因は、塗膜劣化が進行した部分から優先して塗替塗装に着手したことによるものと考えられる。

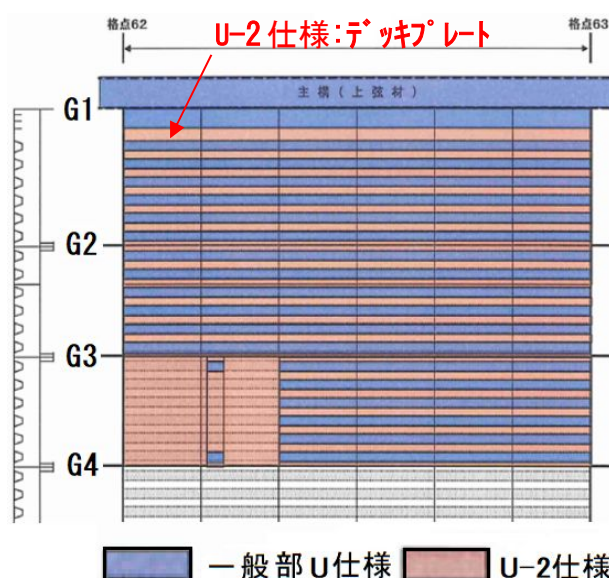
図-3 岩黒島橋鋼床版裏面の施工例 (No62 パネル)

岩黒島橋鋼床版裏面でのU-2仕様の施工例を図-3に示す。

図-3に示した施工例では、U-2仕様は鋼床版裏面デッキプレート側に多く、一部のUリブでも発生しているが、この傾向は岩黒島橋の他の鋼床版パネル及び瀬戸大橋の中その他橋の鋼床版パネルでも同様の傾向となっていた。
