## 塗装材料を用いたトンネル内装工の施工後の追跡調査結果の検証について

西日本高速道路(株) 技術本部 技術環境部 ○正会員 田上涼平  
 西日本高速道路(株) 技術本部 技術環境部 正会員 勘定茂  
 西日本高速道路エンジニアリング中国(株) 正会員 大段好勝

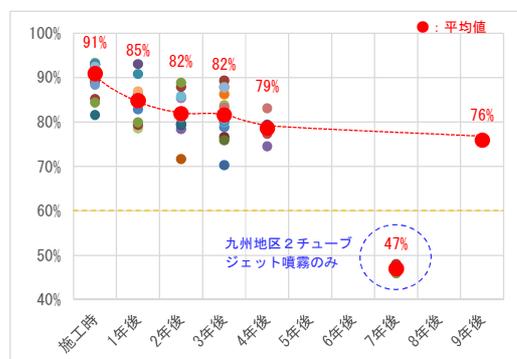
図 1 施工後経過年数と清掃後拡散反射率

清掃後の壁面で測定した結果を図1に示す。清掃後の拡散反射率については施工後の経過年数が増加するのに伴い徐々に低下していくものの、施工完了時の規定値である60%は満足しており、内装工の性能としては問題ないと考えられる。なお、7年後において清掃後の測定値が60%を下回った箇所があるが、この箇所は試験的にジェット噴霧のみによる清掃を実施したトンネルであり、トンネル壁面の汚れが除去しきれておらず、拡散反射率の値が低くなったものと考えられる。清掃方法毎の清掃後の拡散反射率の平均値は表2に示すとおりである。

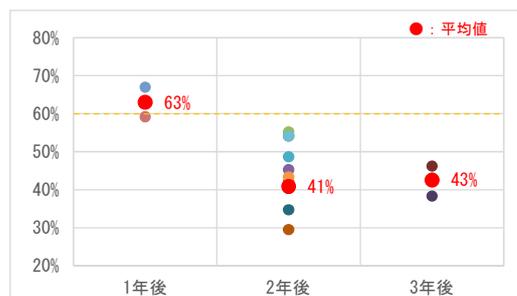
図 2 清掃後経過年数と清掃前拡散反射率

また、前回清掃からの経過年数と清掃前の拡散反射率の測定結果について分析した結果、図2に示すとおり、前回清掃から1年後は63%と規定値を上回っているが、2、3年後においては

全てにおいて規定値を下回っている。

拡散反射率試験の結果からトンネル内装工としての機能を維持するためには、清掃の頻度は1回/年とし、ユニモグ（ポリエチレンブラシ）又はジェット噴霧＋人力ブラシによる清掃が必要と考えられる。

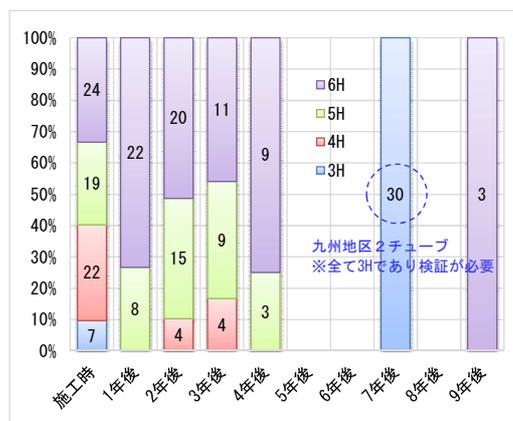
図3 塗膜硬度試験結果

塗膜硬度はブラシ洗浄による摩耗を評価する方法の一つであり、ブラシよりも塗膜が硬ければ摩耗は発生しにくくなる。測定した結果を図3に示すが、施工完了時の規定値である3H以上は全て満足している。7年後の2チューブを除き、施工後年数が経過すると5H～6Hの割合が多くなることから、年数が経過すると塗装面が固くなる傾向が見られる。

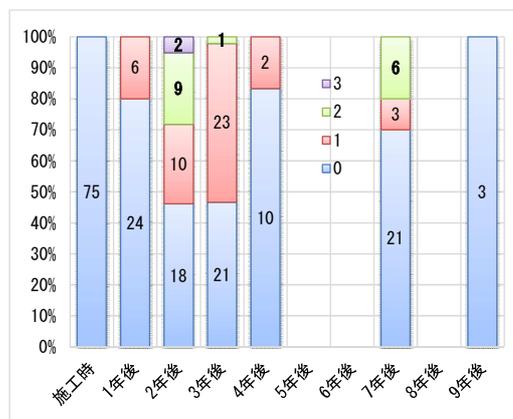
図4 密着強度試験結果

密着強度は図3に示すとおり施工完了時は、全て「0：カットの線が完全に滑らかで、どの格子の目にもはがれがない」という結果であったが、施工後年数が経過すると「1：カットの交差点における塗膜の小さなはがれ」「2：塗膜がカットの線に沿って、及び／又は交差点においてはがれている」「3：塗膜がカットの線に沿って、部分的又は全面的に大はがれを生じており、及び／又は目のいろいろな部分が、部分的又は全面的にはがれている」という結果が増加する。施工完了時の規定値は「1」未満であり、大多数は規定値を満足しているが、一部規定値を満足しない箇所が確認された。また、密着強度試験の結果が「2」以上となったトンネルについては、併せて実施した目視観察結果においてトンネル覆工の損傷に起因しない部分的な剥がれが確認（写真1）されており、密着強度の低下と関係しているものと推測される。密着強度の低下の要因としては、使用材料の影響か、下地処理不足によるものか現時点では検証ができていないため、下地処理の状況の確認、付着強度試験等を行い、要因の分析を行う必要がある。

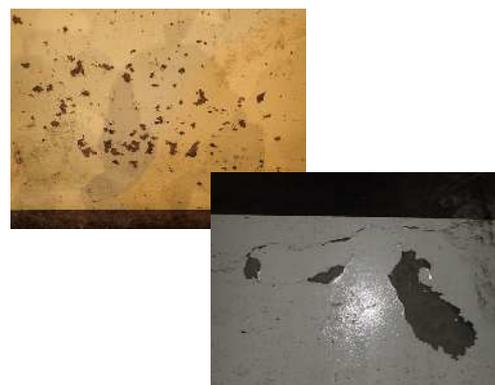
写真1 塗膜の剥がれ
