遮熱性舗装の遮熱材に関するはがれ率の経年変化について

1. 調査目的

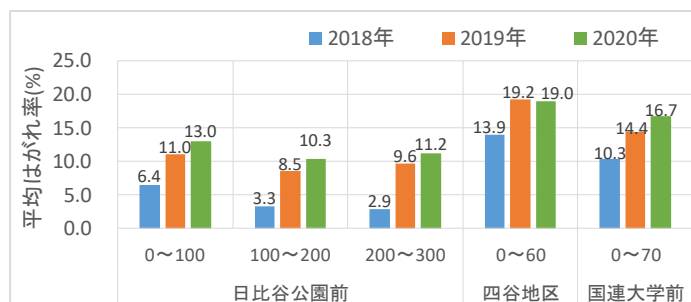
図3 平均はがれ率の推移

国連大学前では、測定初年度である2018年では約10%とはがれ率が高い傾向にある。ただし、これは2018年が施工4年目であることから、既に経年変化によりはがれが進行していたものと考えられる。同じ施工から4年目である日比谷公園前の2020年での測定結果と比較すると、0~100m以外の区間ではほぼ同一のはがれ率である。このことから、新設舗装であれば、同じようなはがれ率の傾向を示すと推測される。一方、既設舗装が母体舗装である四谷地区では、施工2年目である2018年から既に10%を超えるはがれ率となっていることがわかる。このことから、既設舗装は新設舗装よりも遮熱材が剥がれやすいことが想定される。

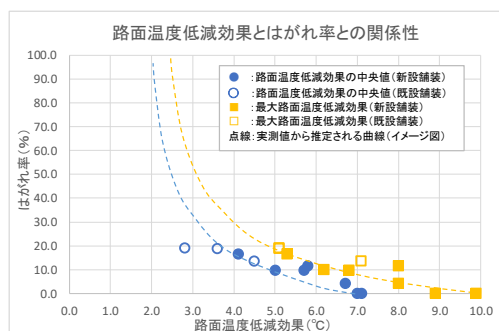
図4 はがれ率と路面温度低減効果の関係

遮熱材のはがれ率と路面温度低減効果との関係性を把握するために、調査箇所毎の遮熱材のはがれ率と最大路面温度低減効果及び路面温度低減効果の中央値を用いて、図4に示す散布図を作成した。この図より、はがれ率の上に伴い路面温度低減効果が低下する傾向にあることがわかる。この傾向は今後も続くものと考えられるが、遮熱材が全てはがれることはないこと、経年劣化により舗装表面の骨材が自体の色味が灰色～白色に近づくことから、はがれ率が進行するにつれ、路面温度低減効果は低減するが、0℃とはならず、概ね2~3℃程度となるものと推測される。

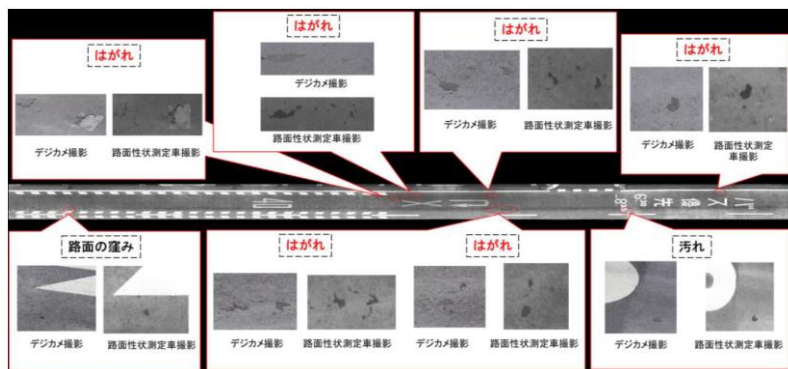
図5 熊谷地区\_400m~500mわだち部ではがれ状況

図5に示す400m~500m区間では、はがれが疑われる箇所7箇所中5箇所にてはがれであると判定した。この5箇所は全てわだち部（OWP、IWP）であることがわかる。はがれ面積に着目すると、数センチ程度の大きさの小さな塊ではがれが多数確認できる。即ち、全体的に連続してはがれているわけではなく、このような局所的なはがれが点在している。この理由として、密粒度舗装が母体舗装であることで母体舗装が排水性舗装の場合と比べて空隙がなくタイヤとの接着面積が多いことで、3路線よりはがれやすい状況にあると想定される。

今後は、このような点在したはがれ箇所が増加するのか、または点在したはがれ面積が広がりを見せるのかを把握するためにも、継続してこのはがれの進行状況を確認することが必要である。
