## 厚層施工用混合物に発生した変状の調査および補修検討

西日本高速道路株式会社

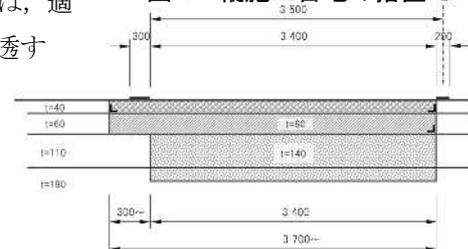
図5 段切り施工の例

また、縦施工目地は垂直ではなく、図5の左路肩側のように表層基層と上層路盤で段切り状に施工する防水措置についても検討している。しかし、切削幅が増加するとともに、切削機の切削回数が増加するため、施工能力が減少する。なお、隣接車線側の縦施工目地は垂直にならざるを得ない。工事可能時間と施工能力による施工量の影響を加味したうえで、更なる検討を進めていく予定である。
